**COMUNE DI BROLO**

## **STUDIO PER FAVORIRE IL RECUPERO DEL PATRIMONIO EDILIZIO DI BASE DEL CENTRO STORICO DI BROLO**

# **RELAZIONE TECNICA**

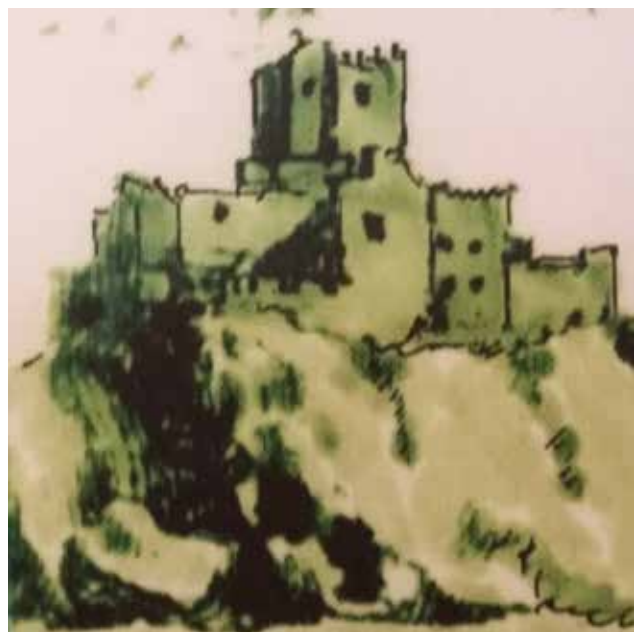
Fig.2 - Documento della Deputazione del Regno del 1809 che attesta e registra il Marchese di Lungarini come responsabile della Torre Castel di Brolo

Dal 1738 la Torre Castello di Brolo è a carico del Marchese di Lungarini<sup>14</sup>, come risulta anche nei documenti della Deputazione del regno (*fig.2*)<sup>15</sup>.

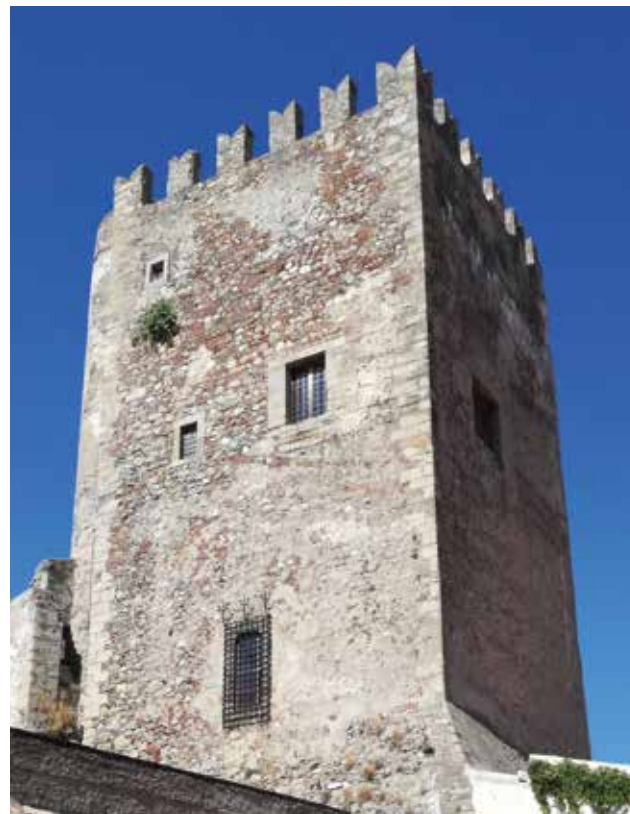
*Fig.6 - Fronte ovest della torre oggi. Si notino le integrazioni in mattoni e la nuova finestra*

Nel 1943, durante l'operazione militare poi denominata *Brolo beach*, la torre fu colpita da un bombardamento da mare, al quale ben resistette se si pensa che ciò comportò ampie lacune nel fronte su mare ma senza alcun consistente crollo (*fig.5*); queste furono risarcite alcuni anni dopo (*fig.6*), quando si provvide probabilmente anche alla cerchiatura del coronamento della scala elicoidale con cemento

armato (*fig.7*); occorrerà verificare se sia stato usato questo materiale anche in copertura<sup>26</sup>. Anche la riparazione del balcone, costituito da una soletta in cemento armato, è ascrivibile a questo intervento, insieme alla probabile sostituzione di parti di mensole (*fig.8*). Anche i merli vennero integrati. I restauri post bellici tesero pure a colmare, in modo piuttosto compatibile, quelle lacune murarie con cocci di laterizi (*figg.5-6*).

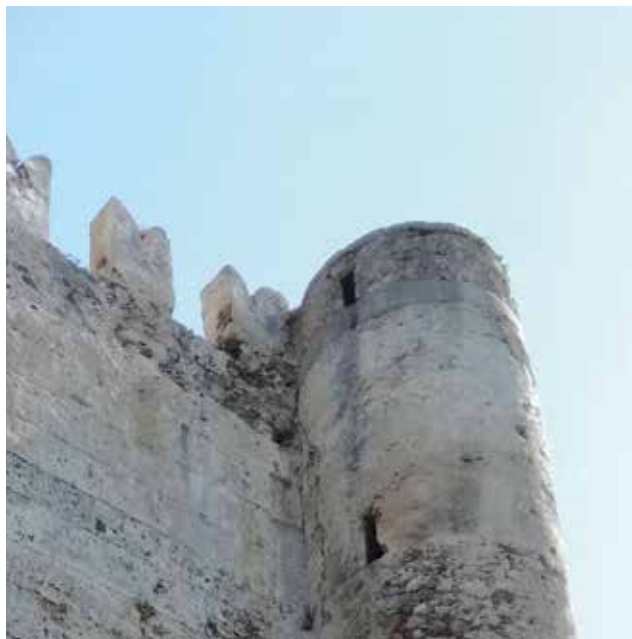
*Fig.7 - Particolare del coronamento della torre circolare con cerchiatura in cemento armato*

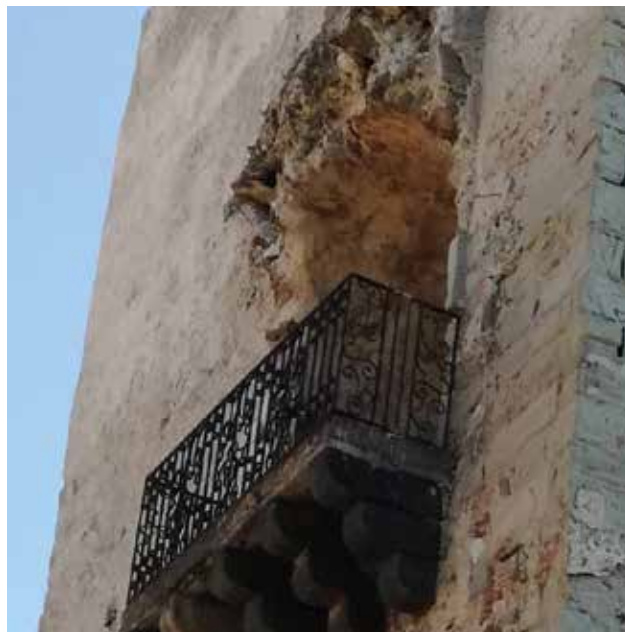
*Fig.8 - Particolare del balcone*

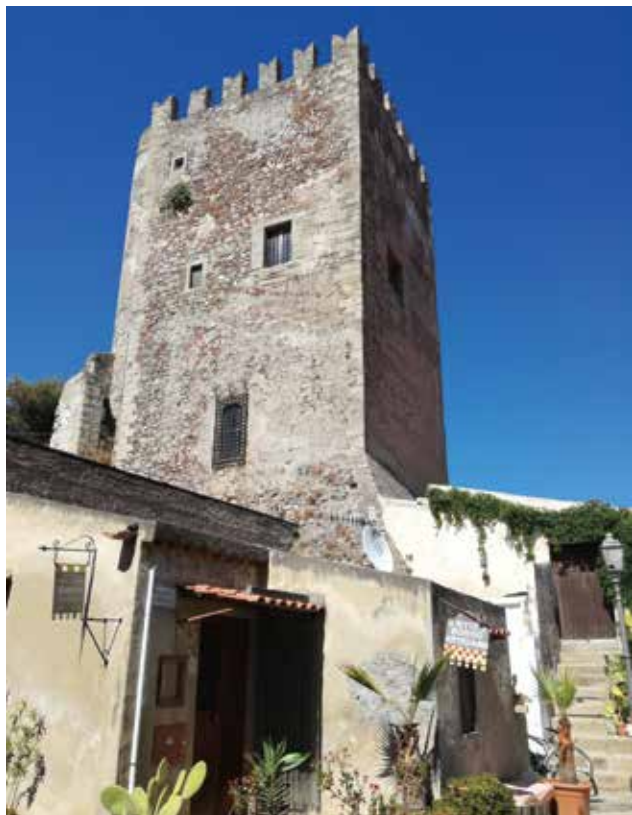
Fig.1 - Brolo, torre del castello  
(immagine dell'autrice)

Le caratteristiche di buona lavorabilità e l'utilizzazione per la realizzazione di conci con angoli a spigolo vivo il più possibile resistenti, presupponevano, almeno dall'Età Moderna, un'assenza di intonaco che doveva essere invece usato per ricoprire le più ampie parti di muratura irregolare che mostravano una grande quantità di malta a vista maggiormente degradabile. A Brolo poco resta di questi intonaci, per il continuo avanzare dei degradi, per le trasformazioni o le rimozioni che i vari interventi hanno previsto. Le poche tracce presenti conservano probabilmente porzioni di intonaco attribuibile alla fase quattrocentesca, ma non vi sono i dati storici documentati sufficienti per sostenere con certezza questa ipotesi, seppur plausibile. Considerando che questi strati di intonaco nel caso di castelli o torri difensive, sono stesi su un paramento murario *in bozze*<sup>3</sup>, quindi con una buona quantità di malta tra i giunti, l'erosione degli elementi del paramento è aumentata anche in funzione della degradabilità della malta sottostante (fig.1).

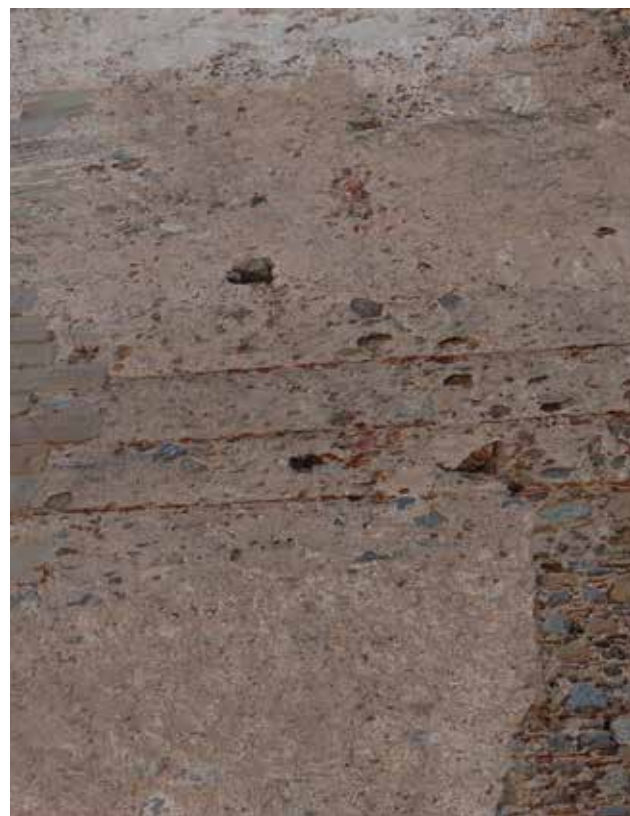
Fig.2 - Brolo, particolare di una porzione di paramento murario con cantonale e tessitura muraria della torre

Inoltre la scelta degli elementi informi, che costituiscono i *cantieri*, si combina con la scelta della dimensione dei filari dei cantonali, la cui dimensione fa da guida agli adiacenti orizzontamenti della muratura (fig.2).

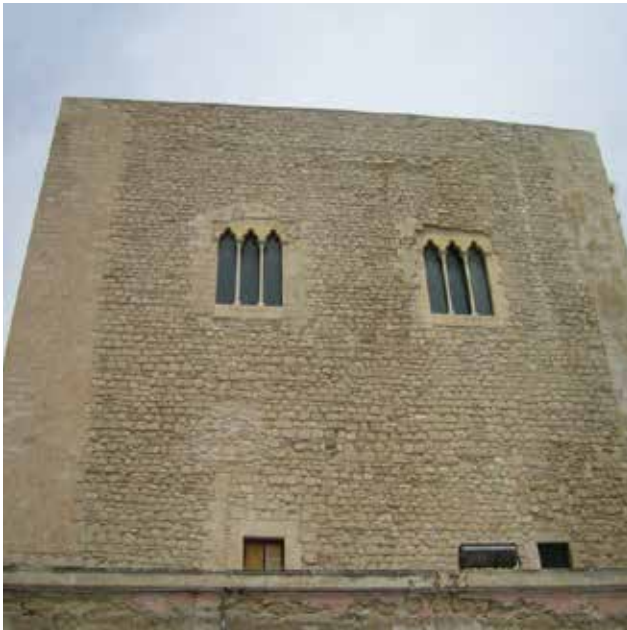
Fig.3 - Pozzallo, provincia di Ragusa, paramento murario con cantonale e tessitura muraria della torre Cabrera (immagine dell'autrice)

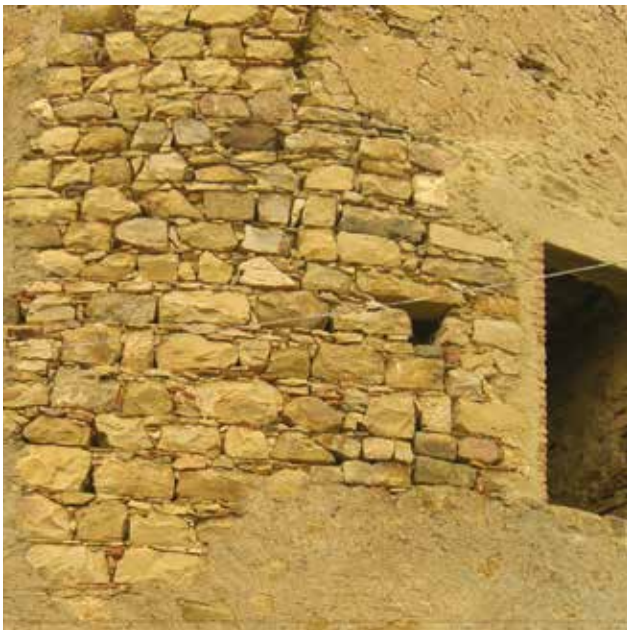
Fig.4 - Migaido, provincia di Messina, particolare di una porzione di paramento murario della torre del castello (immagine dell'autrice)

Proviamo a fare alcuni esempi per avere un quadro, seppur parziale, dell'uso diffuso della tecnica a *cantieri* nella Sicilia orientale. È una tecnica che può essere ad esempio osservabile in edifici a torre anche molto diversi tra loro sia per impianto planimetrico che per dimensione. Prendiamo a prestito gli esempi della torre Cabrera a Pozzallo (provincia di Ragusa)<sup>8</sup> e della torre di Migaido presso Pettineo (provincia di Messina)<sup>9</sup>, entrambe edificate tra il XIV e il XV secolo. Nella grande torre quadrangolare di Pozzallo, ritroviamo elementi sbazzati di pietra che fanno da chiusura ai *cantieri* alti circa novanta centimetri (fig.3), per la torre circolare di Migaido una soluzione con *cantieri*, ridotti in altezza, posti in opera con elementi sbazzati di pietra, accoppiati anche a ciottoli e sottili elementi di cotto (fig.4).

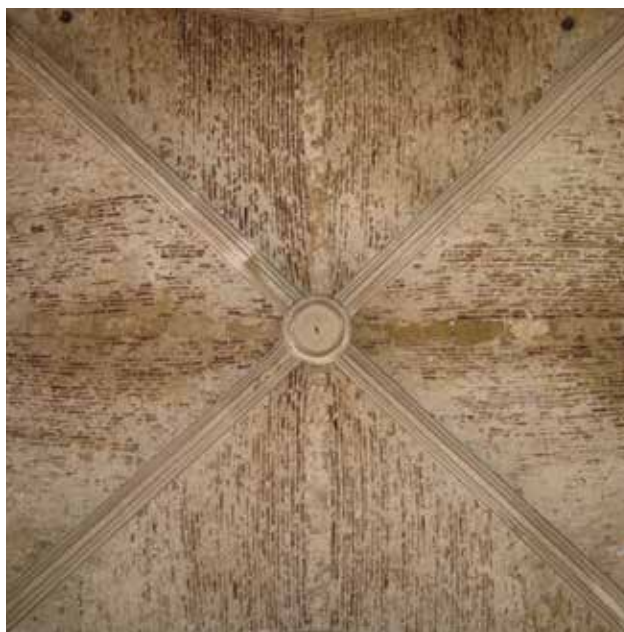
*Fig.13 - Brolo, particolare della volta in mattoni*

Quindi la costruzione di una volta in mattoni più leggera poteva avere reso la trasformazione del piano terra più facile, per la sua messa in opera, con un risultato statico ugualmente efficace (*fig. 13*).

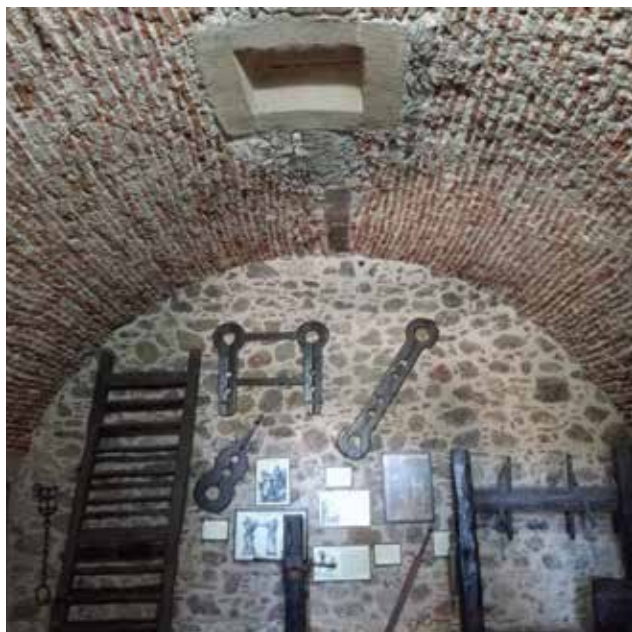
*Fig.14 - Brolo, particolare della volta costolonata*

entrambi gli esempi si trovano nelle grandi sale al piano superiore, come nel caso di Brolo<sup>25</sup>. Dall'esame delle caratteristiche costruttive, tipica di questo periodo storico che è riconoscibile nella tradizione costruttiva siciliana quattrocentesca, si evidenzia la presenza della chiave aggettante in pietra scolpita con lo stemma del leone rampante della famiglia Lancia (famiglia che riprende il possesso della torre dai primi anni del Quattrocento) e dei costoloni che, seppur fortemente degradati, mostrano chiaramente di essere costituiti da elementi modanati impostati su una *tas-de-charge*, ossia quella zona posta alla base, dove gli archi convergono e si riuniscono intersecandosi sopra i peducci<sup>26</sup> (fig.14).

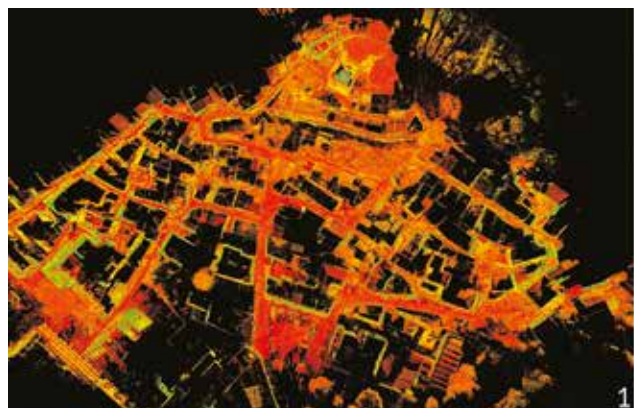
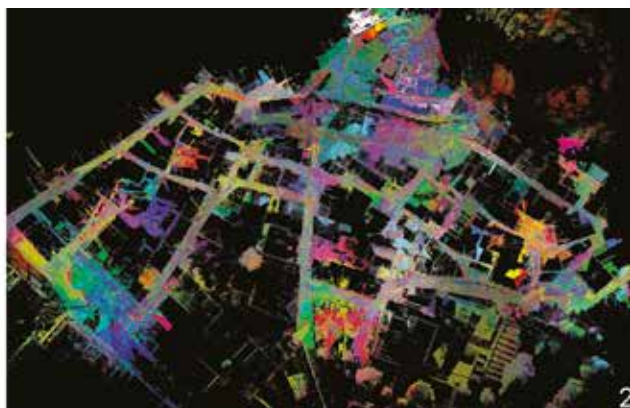
*3 - 4: vedute della nuvola di punti registrata*

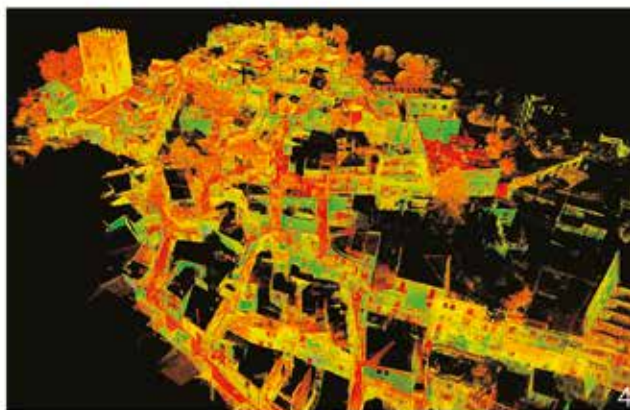
*5 - 6: sezioni prospettiche del modello generale*

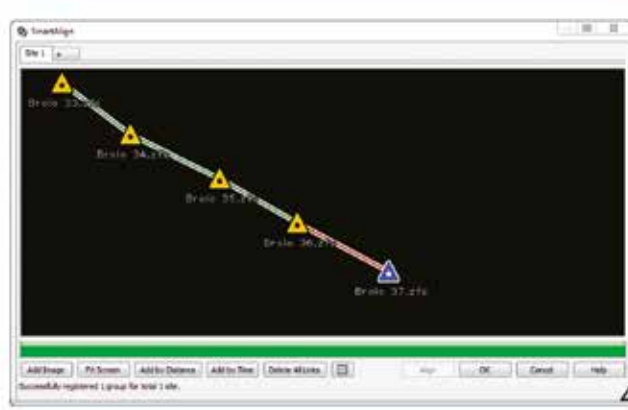
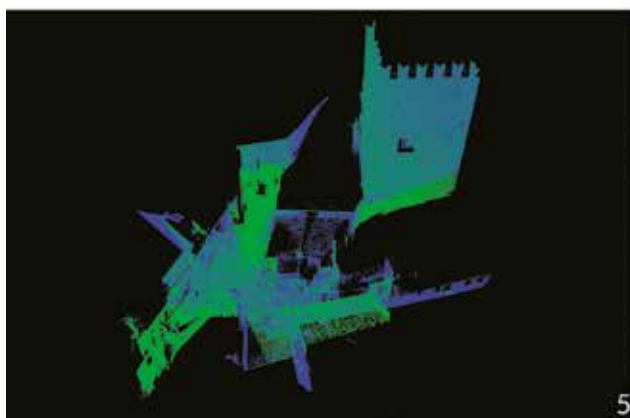
1 - 3 - 5: Allineamento delle scansioni secondo il processo del visual alignment: le scansioni vengono ruotate manualmente l'una sull'altra

2 - 4 - 6: Allineamento delle scansioni secondo il processo del autoalignment: la sovrapposizione delle scansioni consente l'allineamento automatico

Una volta importate le singole scansioni, che formano il database morfologico del centro storico di Brolo, è iniziata la fase di registrazione del rilievo. Ogni target è stato per prima cosa nominato con un codice alfanumerico<sup>17</sup> in modo tale da essere riconosciuto dal programma nelle differenti postazioni; se si hanno tre target in comune tra due scansioni è possibile avviare il processo di registrazione. Una volta però importati i dati e messi a registro sono stati trovati alcuni problemi inaspettati: come scritto nelle specifiche dello strumento e perfettamente visibile dalla sua conformazione, l'emissione del raggio laser crea un grande cono d'ombra al di sotto della stazione, problema preventivato nella progettazione del rilievo e del posizionamento dei target; un ulteriore problema è il limite dello strumento di acquisire del dato utilizzabile solo se distante più di 4 metri dai punti di emissione: questa caratteristica può non essere eccessivamente influente nella buona riuscita del rilievo di grandi aree aperte, come le piazze urbane, risulta però chiaro come renda complessa la misurazione all'interno di borghi storici come Brolo dove le strade raramente sono più larghe di 4 metri<sup>18</sup>. I software più recenti dello strumento riescono a filtrare i punti all'interno di questo raggio eliminandoli, ma le prime versioni del programma, come quella che in dotazione, non filtrano il dato errato lasciandolo all'interno della nuvola, pertanto tutti i punti in questione rimangono nel database e appaiono esattamente come quelli corretti. Esaminando i profili di sezione degli edifici si vede chiaramente come questi non siano

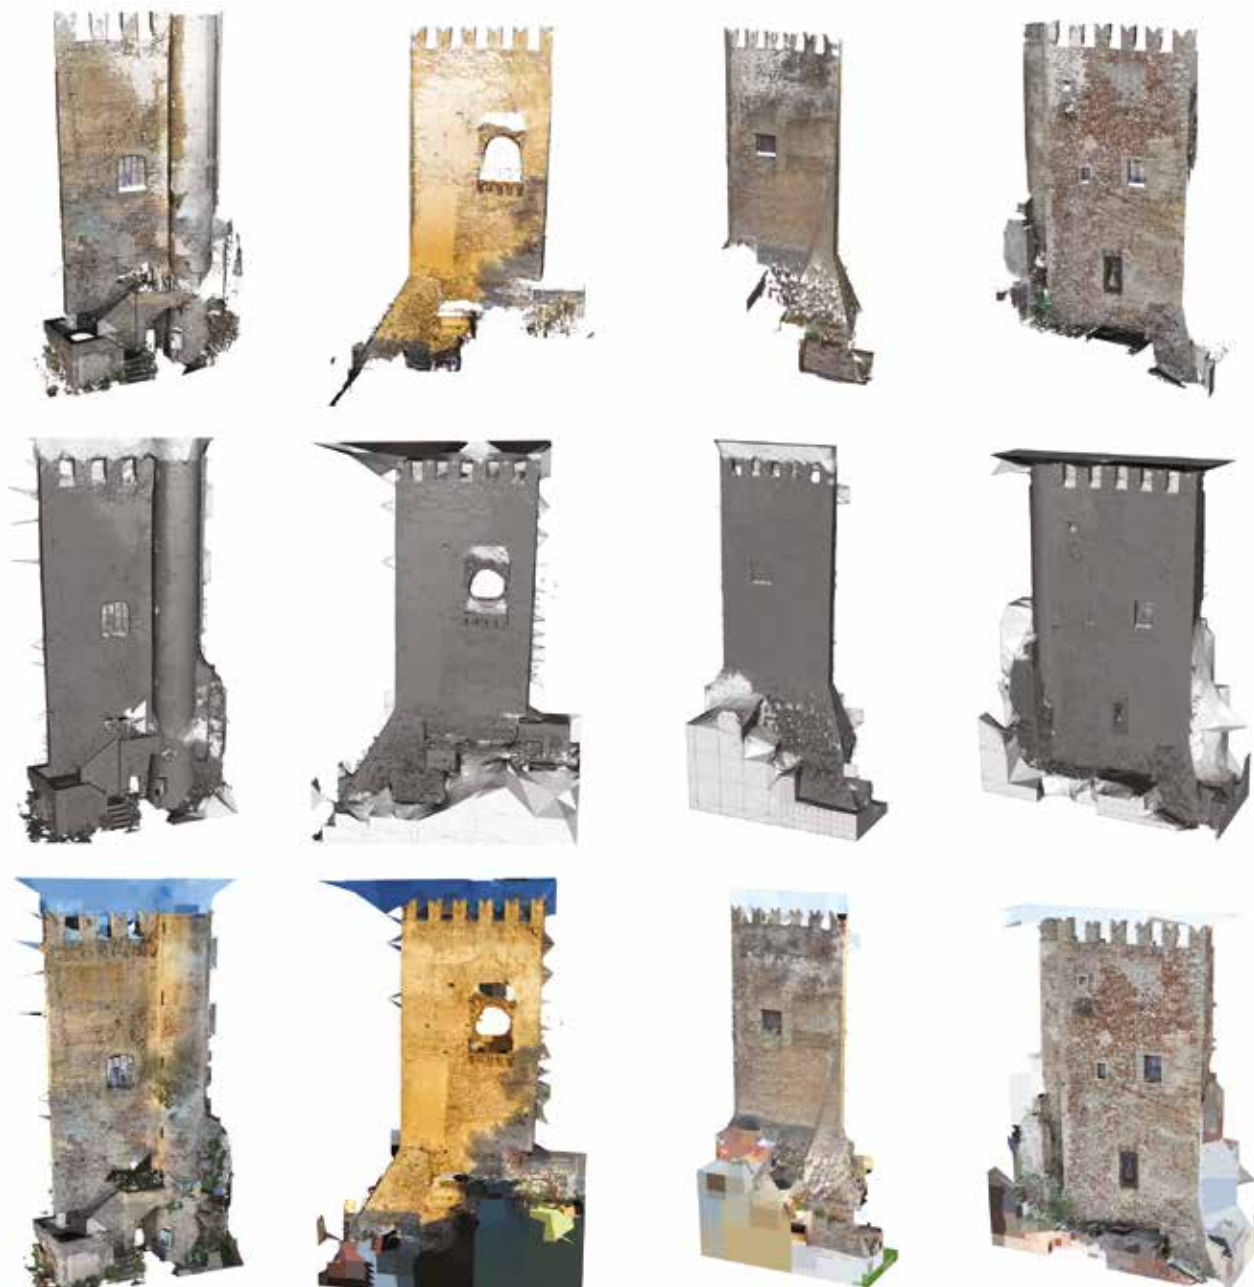
*Elaborazioni dei prospetti della torre di Brolo, rilievo realizzato unendo le scansioni laser all'acquisizione fotografica effettuata da terra*

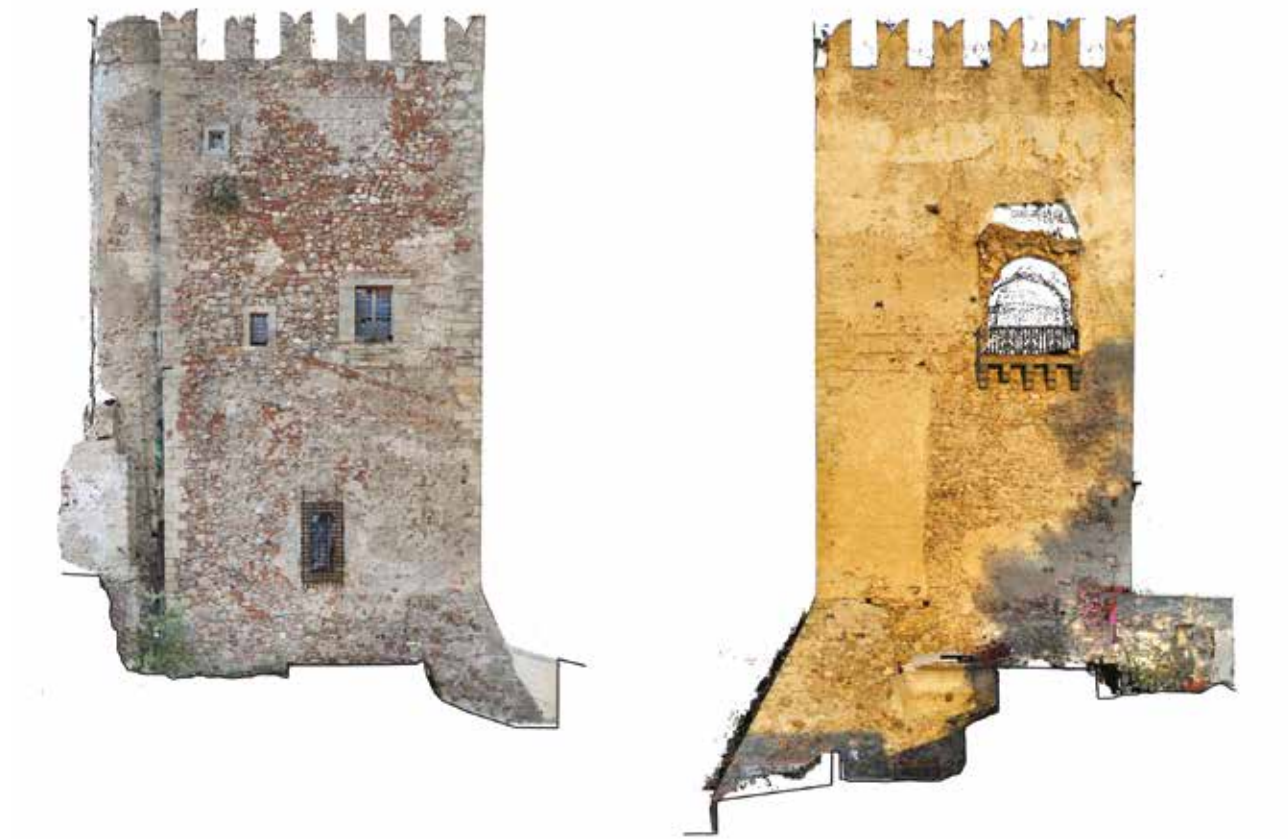
*Esempi di restituzione degli ortofotopiani dei lati ovest ed est della torre di Brolo*

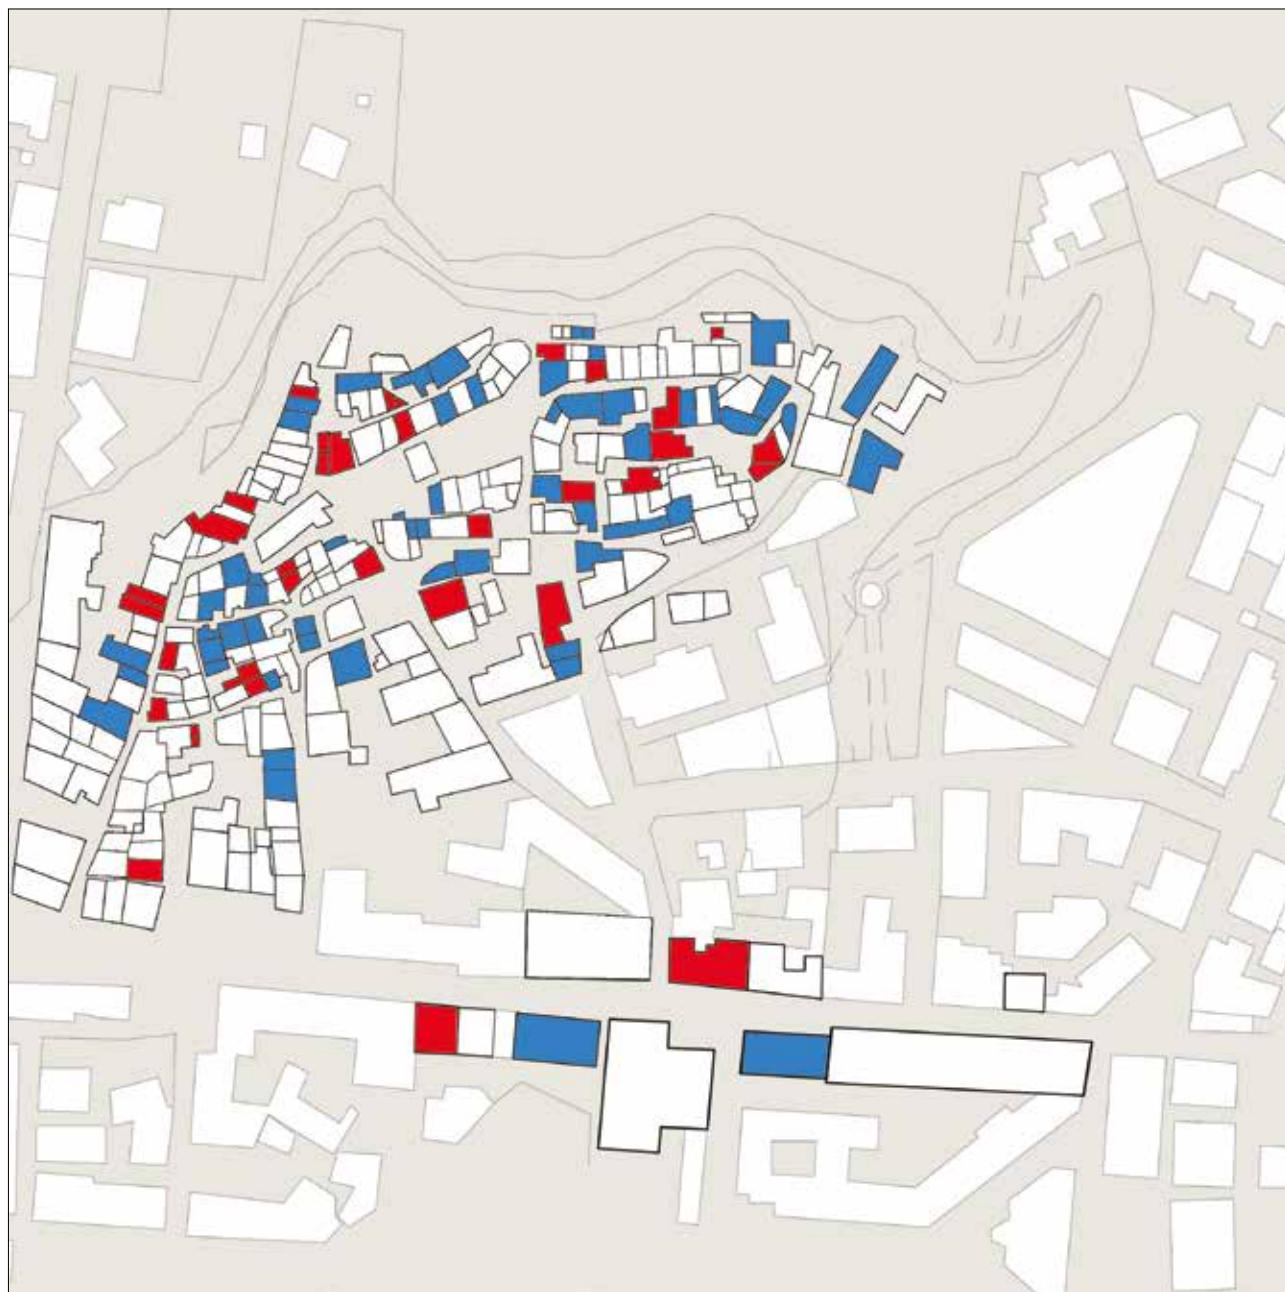
*In blu edilizia di base parzialmente qualificata,  
in rosso edilizia di base parzialmente qualificata con uno stato di conservazione mediocre*

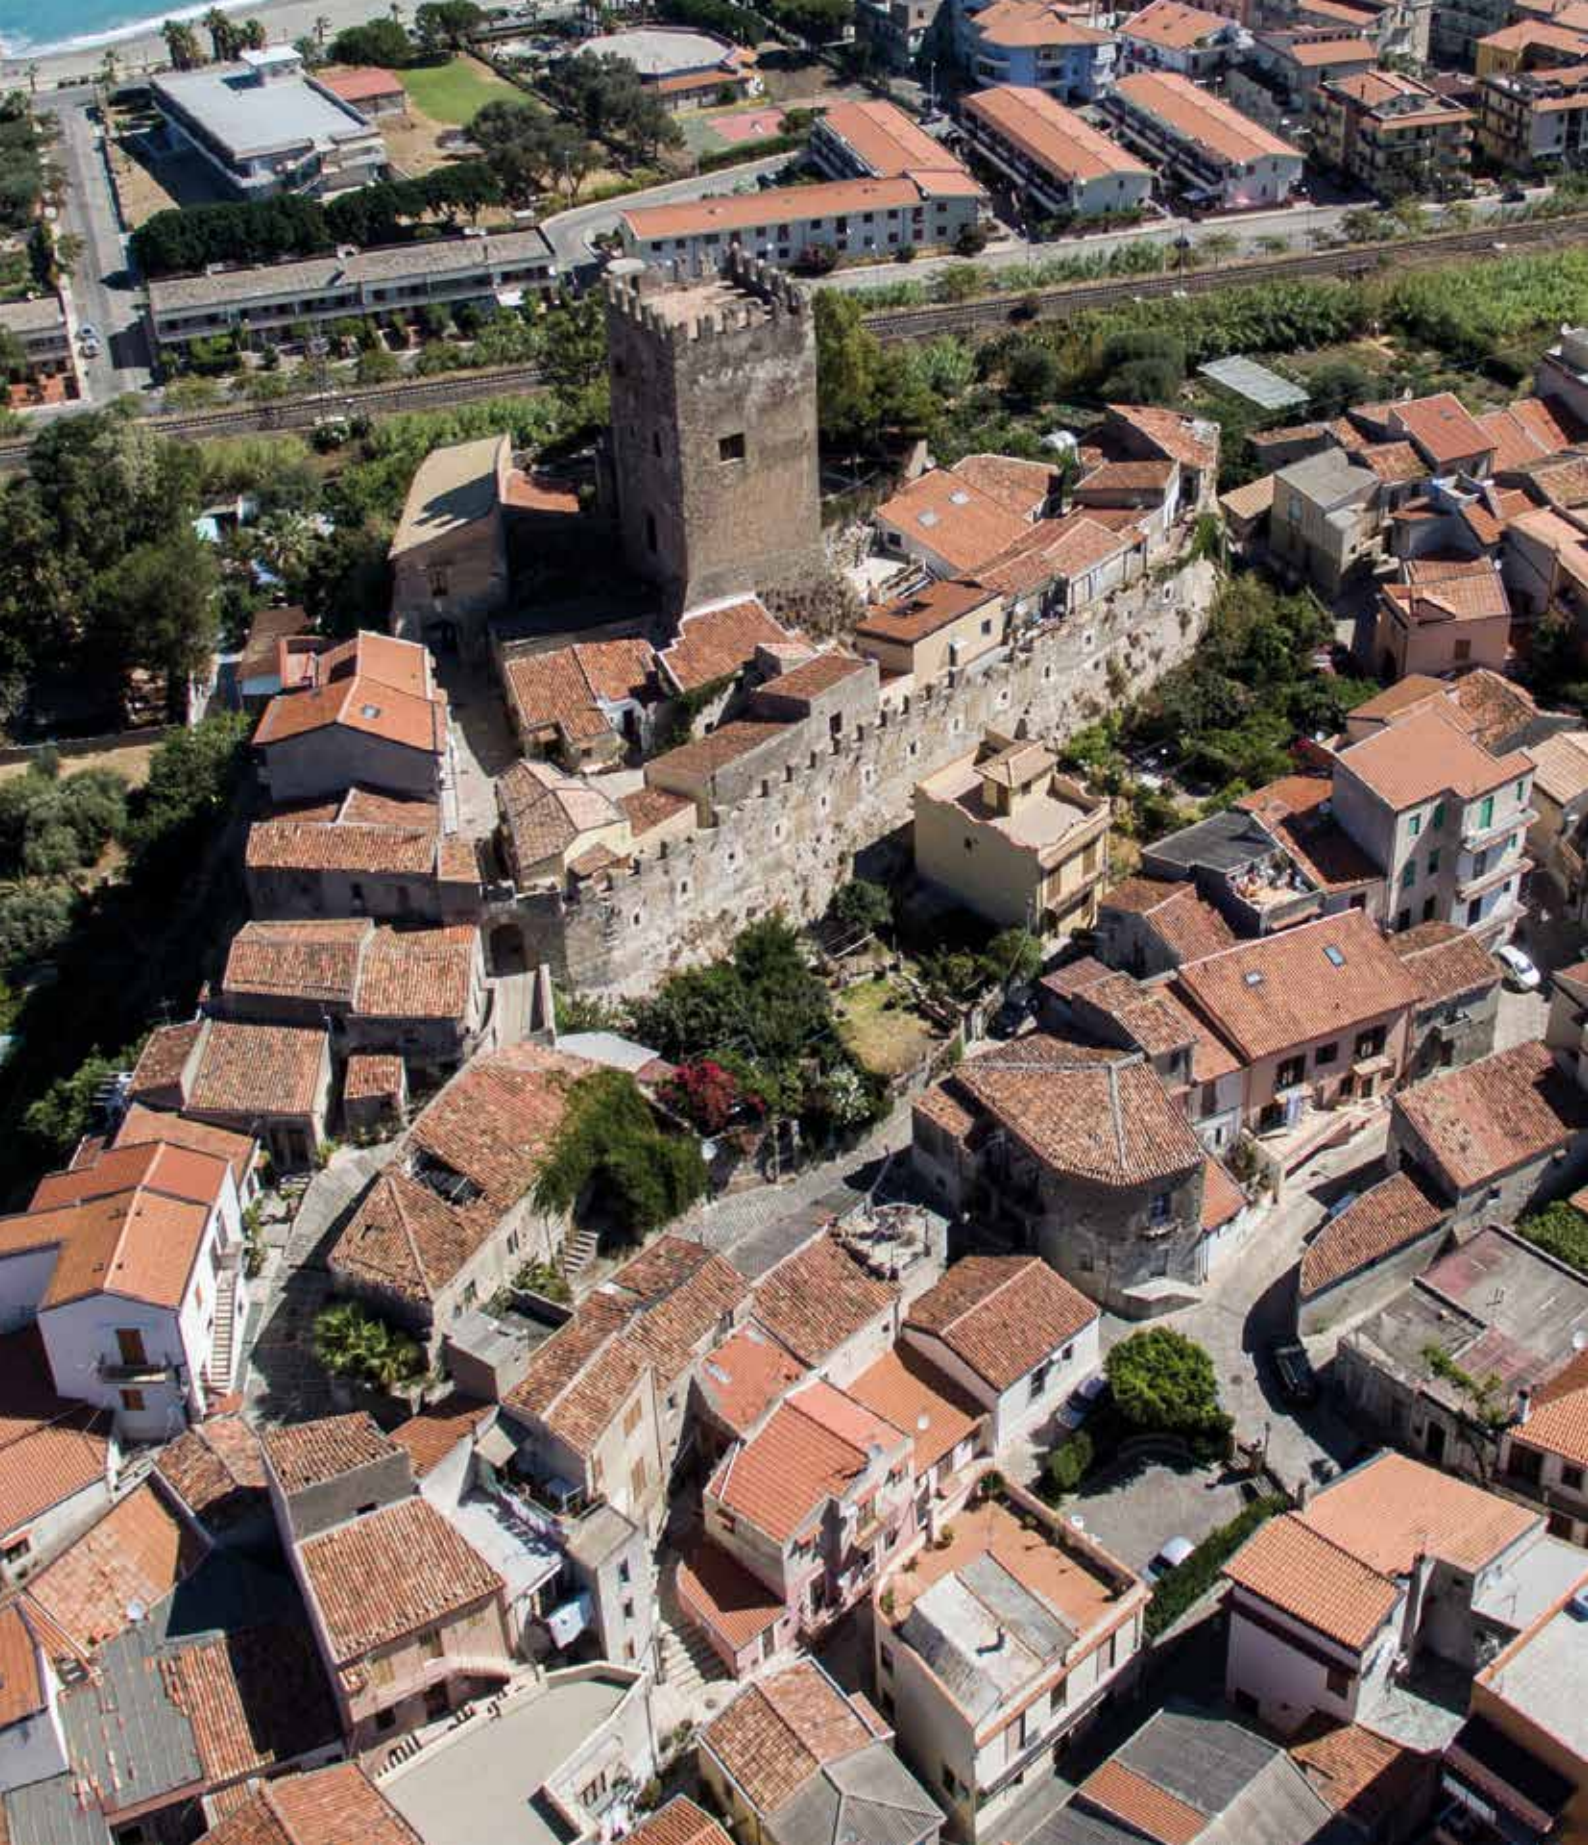
*Fig.1 - Veduta aerea del castello di Brolo e dell'area sottoposta ad indagine*

**I**l castello di Brolo (*fig.1*) è un sito di grande interesse dal punto vista archeologico. Ne rappresentano punti di forza la sua storia, la posizione topografica e la struttura materiale delle architetture, quest'ultima ancora in parte sopravvissuta agli enormi cambiamenti avvenuti nel corso del XX secolo in tutta l'area immediatamente circostante. Da un primo esame generale ciò che appare evidente è la possibilità di distinguere, per buona parte, la fisionomia dell'insediamento originario e delle sue principali trasformazioni. La zona sommitale, composta da torre e corte, delimitate da una cerchia di mura, ad oggi solo parzialmente conservata, con porta monumentale di accesso, rappresenta il fulcro più antico del castello e quello che meglio conserva i caratteri originari delle architetture in esso comprese. Fuori da questa prima zona si sviluppa un piccolo borgo, quasi del tutto restaurato e celato sotto l'intonaco, anch'esso racchiuso all'interno di una cinta muraria, in buono stato di conservazione, con porta di accesso. Oltre la seconda cerchia prende forma un borgo esterno che presenta in alcuni sporadici casi caratteristiche conservative di un certo rilievo, soprattutto nelle aree adiacenti alle mura, che si perdono man mano che lo sguardo si allontana dall'area altimetricamente più elevata.

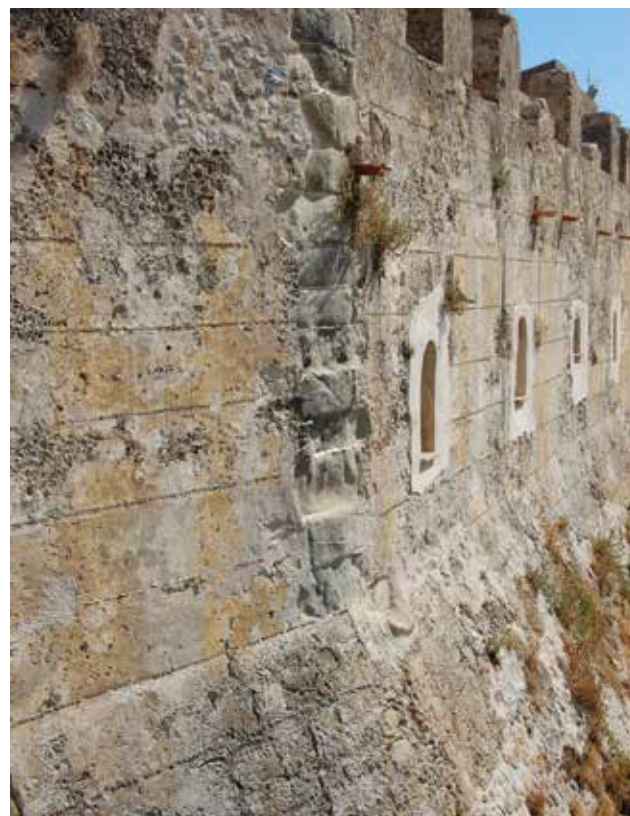
*Fig.2 - Particolare della seconda cinta esterna al borgo*

presenta una muratura con apparecchiatura fortemente irregolare e materiale eterogeneo, si vede poi caratterizzata negli spigoli<sup>6</sup> da conci di arenaria locale ben squadriati (*fig.2*). Anche le aperture di prima fase (porte, feritoie e finestre) collocate essenzialmente nella porzione medio-alta delle mura, sono in arenaria e vengono caratterizzate da una lavorazione molto simile a quella dei cantonali. Un elemento particolarmente interessante è l'intonaco di rivestimento utilizzato nei prospetti esterni, caratterizzato da una colorazione bianca uniforme<sup>7</sup>, spezzata da linee orizzontali di piccole pietre di fiume di colore nero, che suddividono i prospetti in

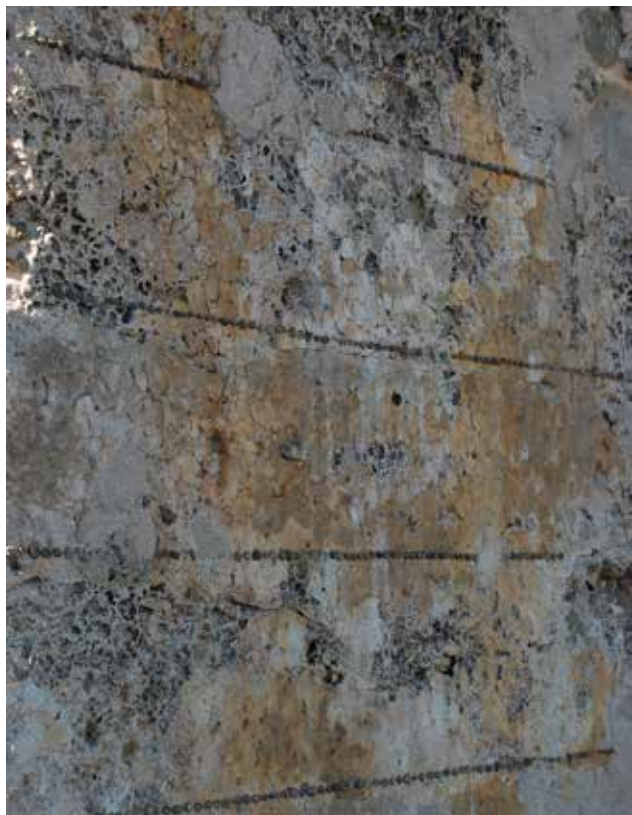
Fig.3 - Particolare dell'intonaco bianco con pillole di pietra di fiume presente sulla seconda cinta

bancate con un'altezza di circa 50 cm, non sempre perfettamente orizzontali e paralleli (fig.3). Questo tipo di elemento decorativo, utilizzato nella prima fase di costruzione delle mura esterne, si ritrova anche sui prospetti esterni della torre e sulla torre scalare esterna<sup>8</sup>.

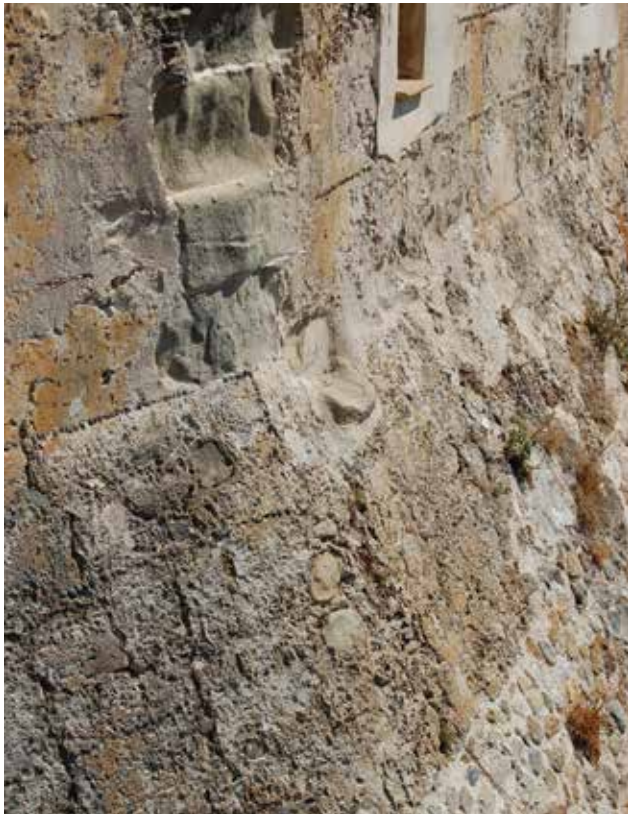
*Fig.8 - La canaletta in pietra arenaria presente fra la muratura verticale e l'inizio della scarpa della seconda cinta muraria*

scolo dell'acqua in pietra arenaria (fig.8) in fase con la muratura (si tratta dell'unico esempio in materiale litico attualmente conservato in tutte le mura; le restanti canalette sono tutte in laterizio, inserite in epoca successiva rispetto alla prima fase di costruzione).

La parte costruita a seguito dell'intervento è facilmente individuabile da un taglio presente sulla parte est dell'ingresso, visibile sia dall'interno che dall'esterno della porta; un'operazione che ha portato alla conseguente ricostruzione dello stipite e dell'arco. Quest'ultimo risulta di dimensioni minori rispetto a quello originariamente messo in opera e presenta una diversa curvatura presumibile dalla differenza fra la curva del suo estradosso ed il taglio delle pietre ad esso circostanti. Sempre sul lato sud, nei pressi della porta di accesso al borgo, con più precisione nel punto di cambio fra la muratura verticale e il barbacane, è presente una canaletta di

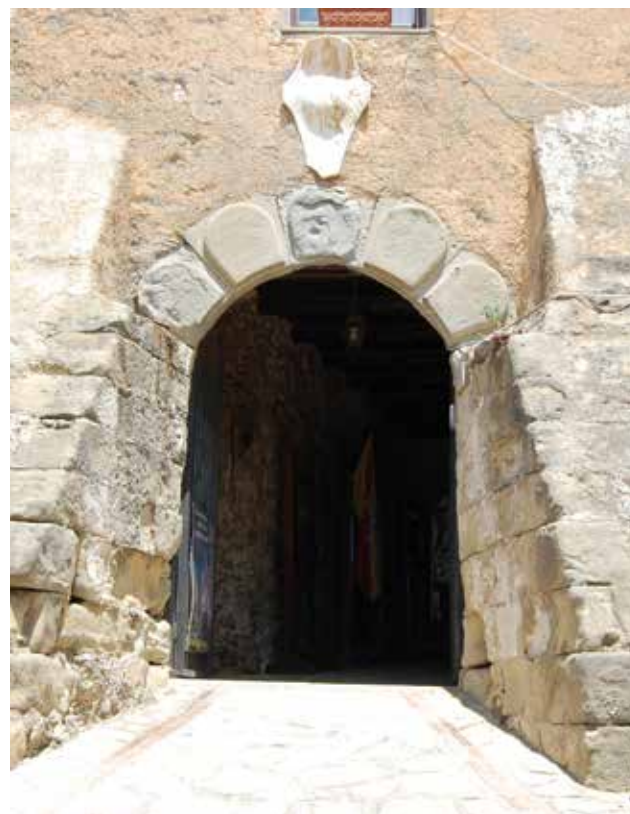
*Fig.9 - La porta di accesso alla zona sommitale presente nella prima cinta muraria. Nell'immagine risulta ben visibile la ricostruzione dell'arco bugnato*

Come detto in precedenza, la seconda cerchia sembra prendere forma attraverso l'ampliamento di un'altra porzione di mura, delle quali rimangono oggi solo labili tracce ricostruibili da ciò che ancora permane nelle strutture dell'area sommitale. Sicuramente alla prima cerchia apparteneva la porta di accesso all'area signorile, oggi trasformata in un edificio adibito ad accesso al museo e alla torre (fig.9). I resti della porta di accesso all'area sommitale presentano all'esterno due barbacani di grandi dimensioni, in conci di pietra arenaria, che si interrompono per definire una apertura in bugnato con arco a sesto ribassato, anch'essa in arenaria, ma chiaramente di fase costruttiva posteriore rispetto al resto della struttura. A livello stratigrafico, la nuova costruzione della porta ha lasciato tracce materiali ben evidenti all'interno dell'edificio, dove si nota che la porzione alta dell'apertura riporta un esteso taglio. All'esterno, l'edificio di accesso al museo presenta ad ovest una sezione sporgente di una muratura crollata, di larghezza di circa 2 metri, attualmente intonacata ma chiaramente leggibile. Questa evidenza testimonia con tutta probabilità ciò che resta su questo lato del primo muro di cinta che divideva l'area signorile dal borgo. Il tracciato del muro in questione, se proseguito virtualmente, si collega esattamente al punto di inizio del muro perimetrale con apparecchiatura regolare e senza laterizi, citato nel primo paragrafo, presente sul lato nord e ovest. Sul lato est la porta di accesso all'area sommitale termina con un altro muro crollato, anch'esso visibile solo in sezione, che probabilmente rappresentava l'altra porzione di muro di cinta che delimitava l'area signorile collegandosi alla torre.

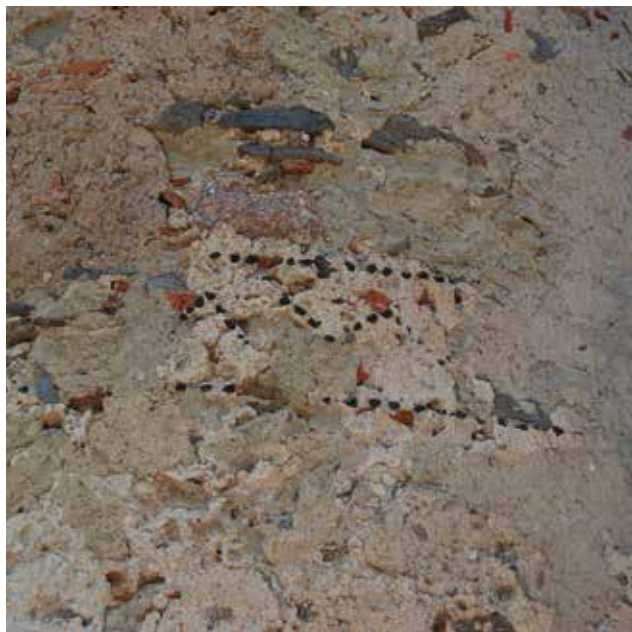
*Fig.12 - La scarpa presente sul lato est della torre*

Nel lato est il barbacane si presenta tagliato (*fig.12*) a seguito di un intervento antropico (alcune pietre si presentano ancora in aggetto rispetto al piano di taglio, testimonianza di un precedente ammorsamento con un'altra muratura). Inoltre è ben identificabile la presenza di un intonaco color beige che nei pressi dell'angolata sud-est, sale verticalmente dal sopracitato barbacane, di conseguenza si pone cronologicamente posteriore a questo, fino alla metà del prospetto, in corrispondenza della apertura con balcone collocata all'attuale secondo piano e ad un'interfaccia costruttiva con una muratura a bancate ed un nuovo intonaco, segno di un evidente rialzamento operato in terza fase che non coinvolge solo il prospetto est, ma si manifesta in tutti i lati dell'edificio. Il profilo verticale dell'intonaco beige di seconda fase si caratterizza per una sensibile inclinazione verso l'esterno (*fig.13*), segno tangibile di una muratura costruita in appoggio perpendicolarmente alla parete della torre. Questo rapporto viene testimoniato anche dall'intonaco

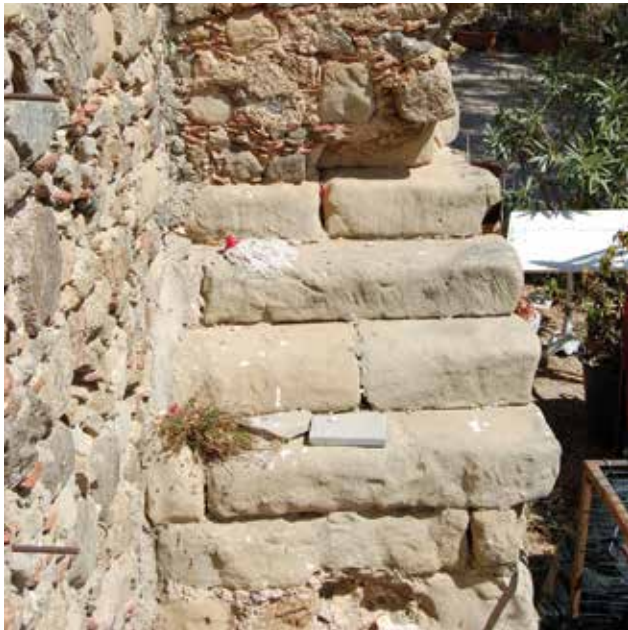
*Fig.15 - Particolare della scala in pietra arenaria, che originariamente permetteva l'accesso alla torre, ed il suo rialzamento operato con una muratura in materiale misto*

Nella porzione bassa della parete est si colloca anche la scala originaria di accesso alla torre (fig.15), caratterizzata da scalini e pietre di sostegno in conci di arenaria squadrata, legati da una malta bianca simile a quella utilizzata per la muratura di prima fase<sup>12</sup>. La scala si imposta direttamente sulla muratura del prospetto est, legandosi costruttivamente a quest'ultima, per poi proseguire nel lato nord, fino a collegarsi alla porta di accesso alla scala esterna della torre, collocata al primo piano. L'evidente taglio che ha portato alla costruzione della porta di accesso al primo piano della torre e l'analisi dei sistemi costruttivi per l'edificazione della porta presente sulla scala esterna<sup>13</sup>, permettono di ipotizzare che l'ingresso originario alla torre avvenisse in un primo momento attraverso lo scalone. La morfologia di quest'ultimo risulta attualmente alterata in modo molto importante da una serie di interventi operati in epoca moderna. In particolare potrem-

- eliminazione dei primi tre scalini sul lato est della torre per la realizzazione di un piano verticale. L'operazione è probabilmente da riferirsi alla costruzione della muratura utilizzata per il frazionamento interno del cortile con l'edificazione di un nuovo corpo di fabbrica;
- trasformazione del piano di appoggio della scala nella porzione corrispondente all'angolata nord-est (fig.16). In questa area risulta ancora visibile nella porzione bassa il profilo della scala antica dove i vecchi scalini sono stati successivamente inglobati

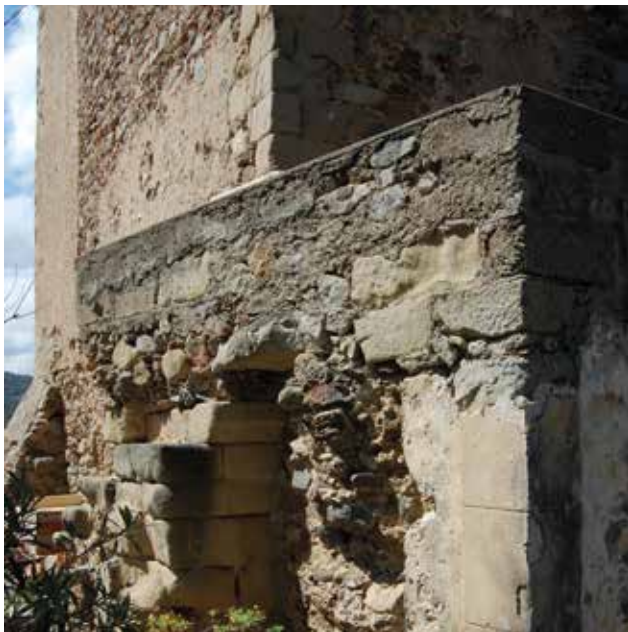
*Fig.16 - La scala originaria di accesso alla torre e la sua risistemazione in epoca moderna*

nel rialzamento operato in epoca moderna. Nel corpo della scala verso ovest, inoltre, sono presenti un taglio per la costruzione di una porta di accesso probabilmente ad un piccolo ambiente sottoscala, e, successivamente, l'erezione di un muro perpendicolare, costruito obliterando la suddetta porta, con andamento ovest-est. Quest'ultimo rappresenta probabilmente un muro di frazionamento del cortile esterno alle mura;

- costruzione nella parete nord di un nuovo ingresso alla torre (l'accesso attuale al museo, evidentemente tagliato nella muratura) che ha portato ad una modifica ed un rialzamento della scala, ricostruita adattandola alle nuove esigenze.

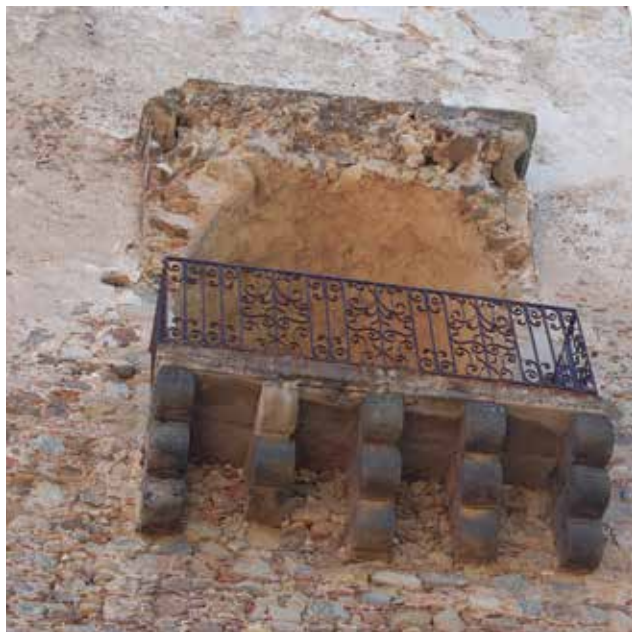
Fig.19 - L'apertura con balcone presente nel prospetto est della torre

Sul lato est è presente un balcone impostato su cinque serie di mensole in pietra vulcanica, una di queste presenta un'integrazione in pietra arenaria, che appaiono addossati alla muratura di seconda fase e in continuità con il cantonale localizzato dall'altra parte (fig.19). L'apertura si contraddistingue per una porta con stipiti in pietra arenaria e per una tettoia a sbalzo, attualmente quasi del tutto crollata, apparentemente in fase con la muratura circostante. L'apertura dunque nel complesso appare coeva con una sostanziale ricostruzione del prospetto est che ha portato al rifacimento di buona parte della parte sommitale e dell'angolata nord-est.

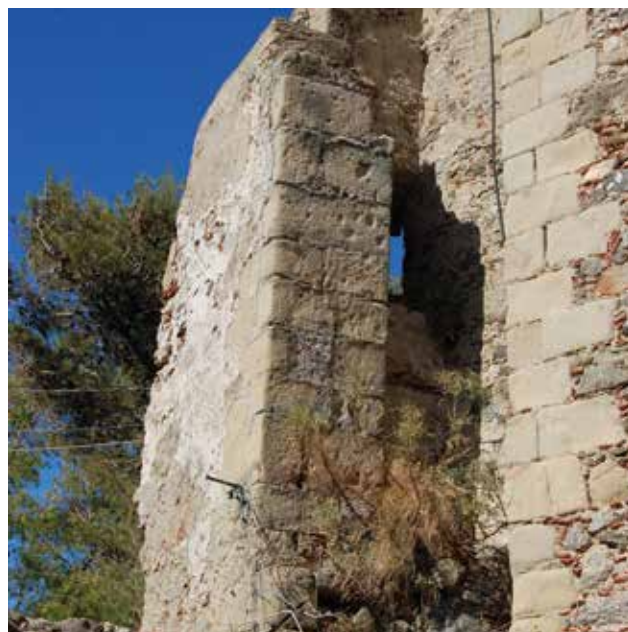
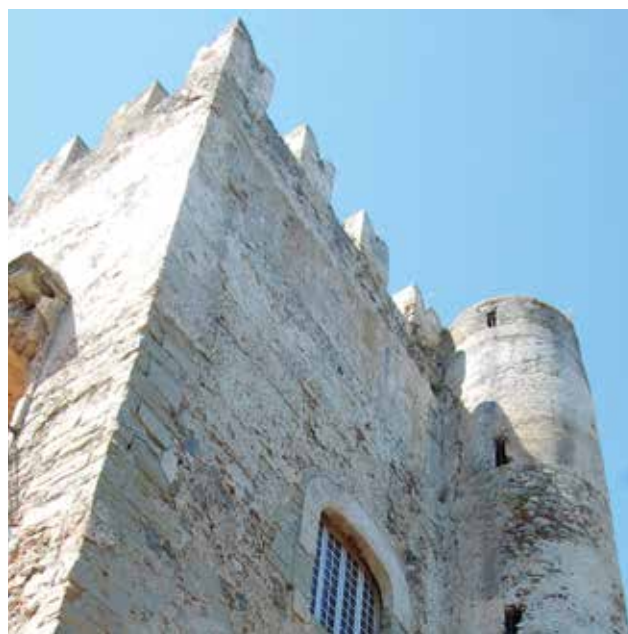
*Fig.22 - Una delle aperture presenti nella torre scalare dove risulta ben evidente la ricostruzione della monofora operata con il laterizio sulla prima fase costruttiva in pietra arenaria*
