**COMUNE DI BROLO**

## **STUDIO PER FAVORIRE IL RECUPERO DEL PATRIMONIO EDILIZIO DI BASE DEL CENTRO STORICO DI BROLO**

# **RELAZIONE TECNICA**

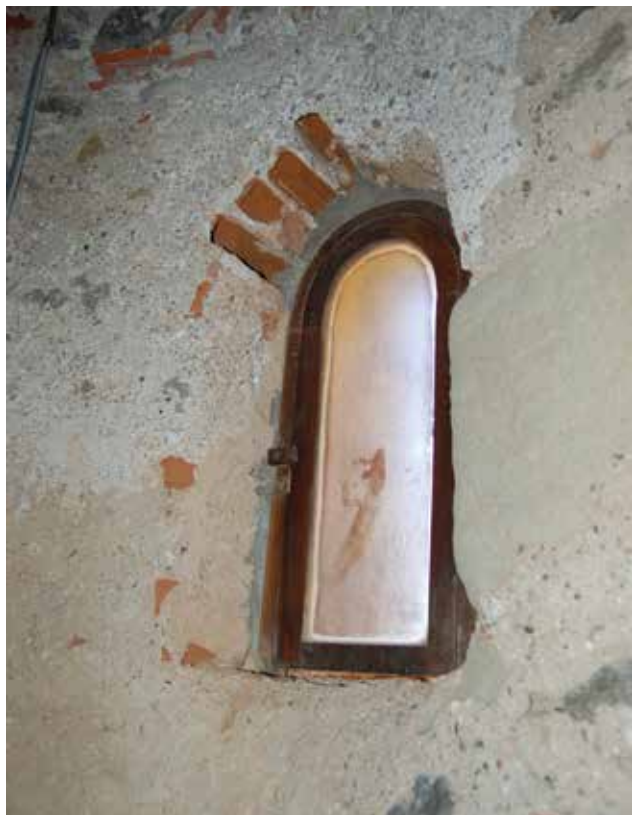
*Fig.22 - Una delle aperture presenti nella torre scalare dove risulta ben evidente la ricostruzione della monofora operata con il laterizio sulla prima fase costruttiva in pietra arenaria*

La scala presenta numerose aperture, localizzate esclusivamente sui prospetti est e ovest, molto rimaneggiate nel corso del tempo. L'attuale materiale costruttivo (il laterizio) e la morfologia delle aperture (monofore) nella maggior parte dei casi non trova una corrispondenza con l'interno, che invece viene caratterizzato da una serie di feritoie in conci di pietra arenaria con stipiti a doppio strombo (*fig.22*), attualmente obliterate o trasformate per riadattarle alle morfologie moderne. La scala doveva presentarsi in origine più alta dell'attuale<sup>14</sup>; il suo abbassamento è testimoniato da un evidente taglio nella porzione sommitale probabilmente dovuto ad un crollo o ad un dissesto molto importante e da una sua parziale ricostruzione con cordolo in cemento armato e sistemi costruttivi moderni.

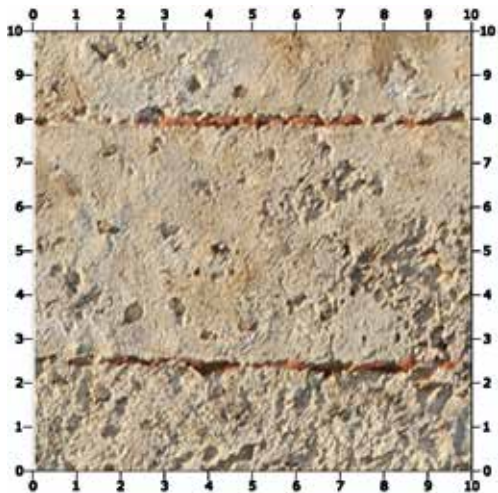
TIPOLOGIA Muratura  
 FASE COSTRUTTIVA (F): Fase 1  
 CRONOLOGIA RELATIVA: Ant. Fase 2  
 CRONOLOGIA ASSOLUTA: XIV secolo (?)  
 DETTAGLI: Originale  
 STATO DI CONSERVAZIONE: scarso  
 RUOLO STRUTTURALE: Muratura d'ambito esterna (perimetrali esterni con funzione portante)  
 MATERIALE/I DA COSTRUZIONE: Pietra e laterizi  
 PROVENIENZA: Greto del fiume e cava  
 LAVORAZIONE: Sbozzatura e spaccatura e assenza di lavorazione  
 FINITURA: Strumento a punta (subbia)  
 GIUNTI E LETTI DI POSA: max 5 cm / min 2 cm  
 APPARECCHIATURA: A corsi sub-orizzontali di materiale misto, con bozze, ciottoli e zeppe  
 PRESENZA DI ZEPPE: SI

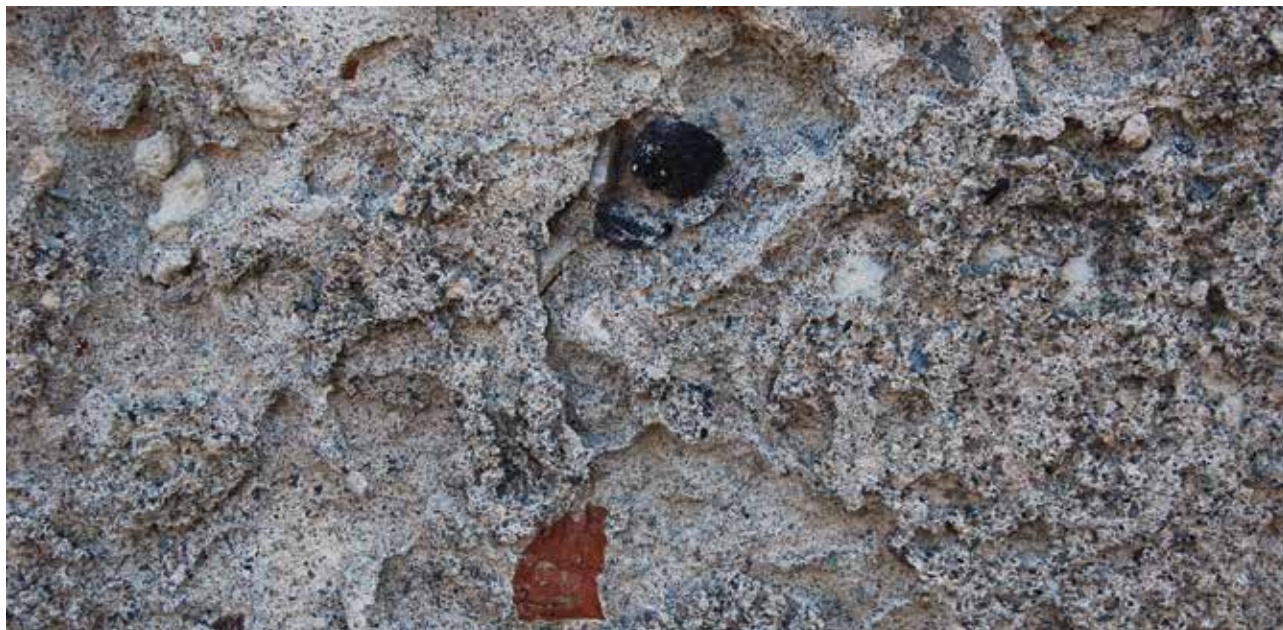
*Fig. 25 - Particolare dell'intonaco bianco con pillole di pietra lavica e laterizi presente nel castello di capo d'Orlando*

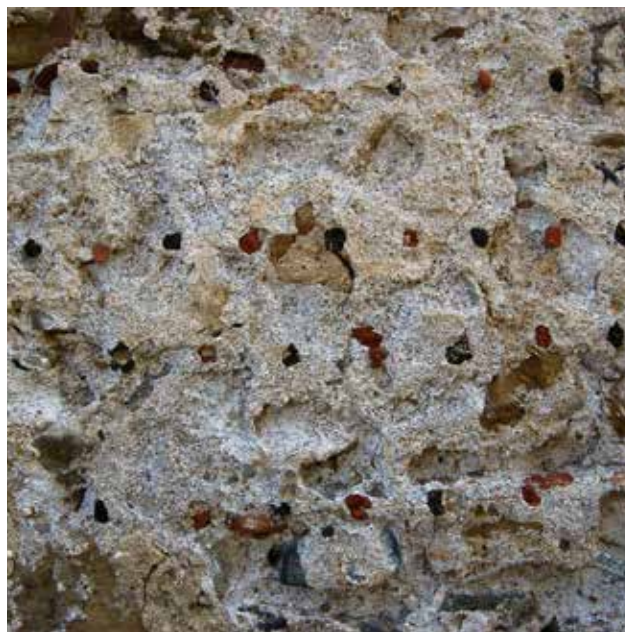
di studio, la similitudine più evidente si concentra nell'utilizzo, sulla muratura di prima fase, di un intonaco bianco decorato con piccoli elementi di pietra lavica alternati, nel caso di Capo d'Orlando, a frammenti di laterizio (*fig.25*). La muratura di prima fase si presenta però molto più regolare rispetto a quella di Brolo, con un uso quasi esclusivo della pietra arenaria apparecchiata su filari orizzontali e paralleli e con la presenza, in modo molto sporadico, di elementi in laterizio. Un altro dato interessante si riscontra nelle fasi più recenti quando, così come a Brolo, l'utilizzo del laterizio come materiale costruttivo aumenta esponenzialmente, in un primo tempo per le zeppature di murature in pietra irregolari, e successivamente, nelle fasi più tarde, come unico materiale costruttivo.

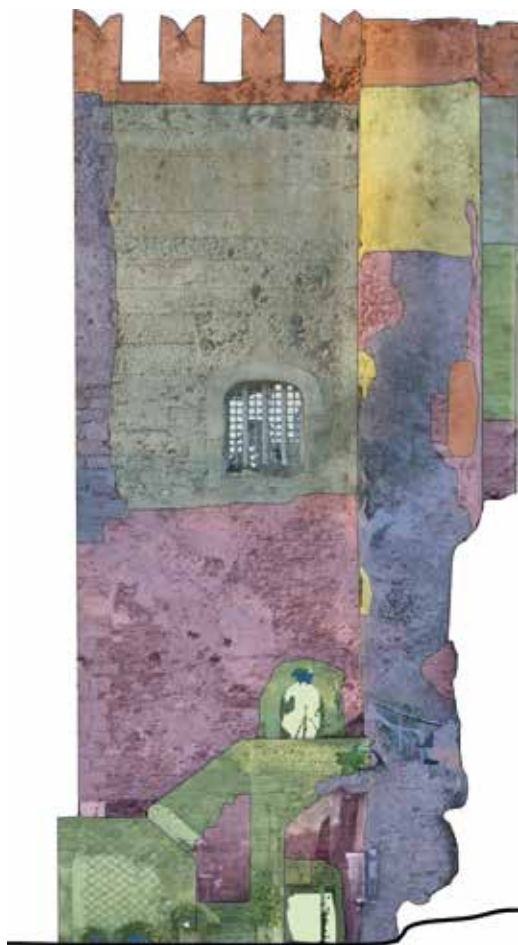
*Prospetto nord*

| FASE 2 | FASE 5 |
| FASE 3 | FASE 6 |

L'arco cronologico proposto per questo periodo costruttivo si colloca tra la fine del XIV ed il XV secolo, ipotesi nata sia dal rapporto stratigrafico di posteriorità con gli interventi di Fase 1, probabilmente databile al XIV secolo, e di anteriorità con la Fase 3 (l'intonaco beige di terza fase copre sia la muratura di prima che quella di seconda fase), che dallo stile dell'unica finestra in fase con la muratura, localizzata nella metà del prospetto nord, che riporta un arco in stile gotico catalano, presente in Sicilia non oltre il XV secolo.

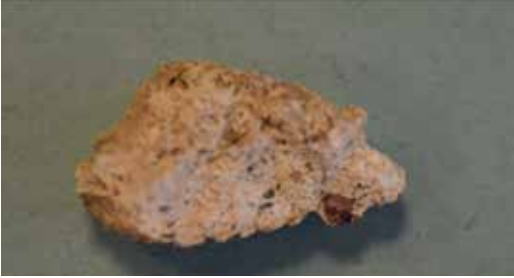
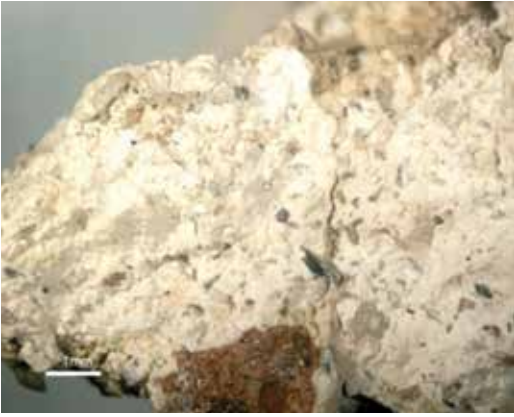
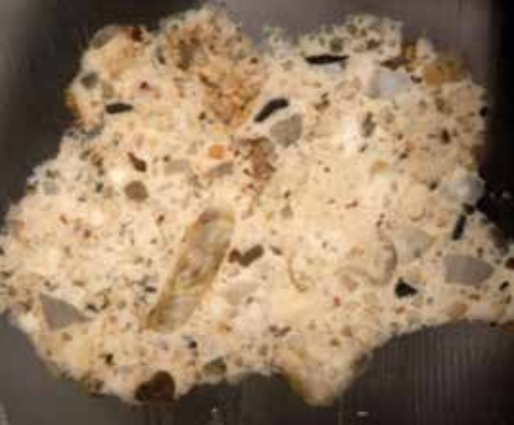
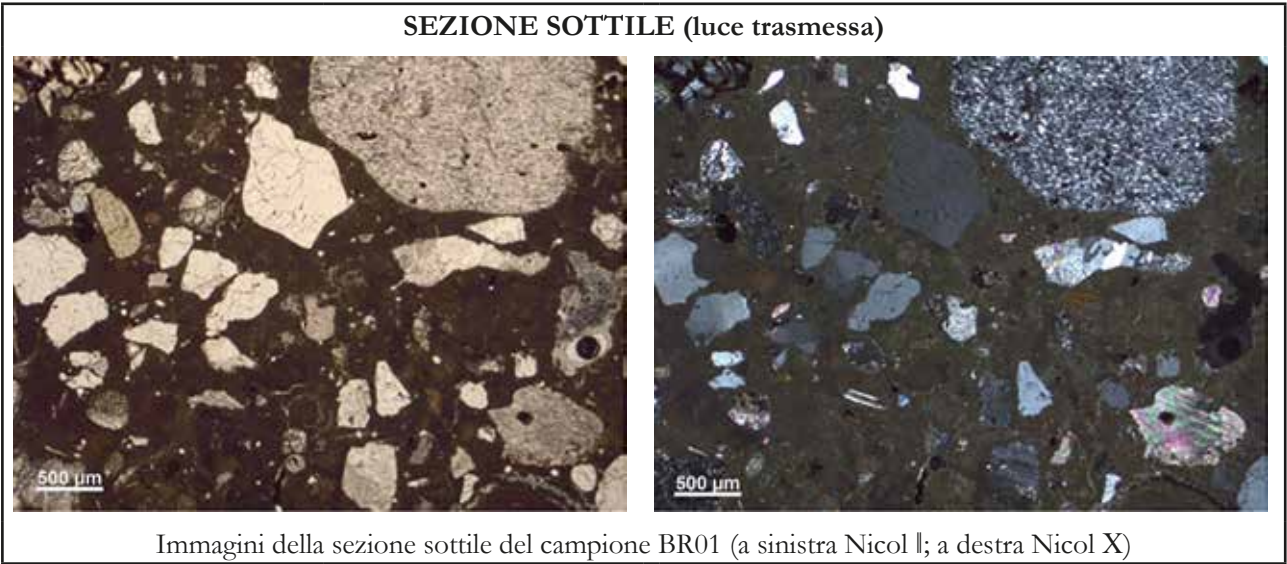
| ID campione: | BR01 | Prelievo effettuato da: | Andrea Arrighetti |

| Descrizione campione prelevato: | Castello di Brolo,<br>malta prelevata da muratura con pietre di fiume decorative | | |
| Analisi XRD malta | Calcite, quarzo, feldspati, miche | | |

Descrizione petrografica della sezione sottile:

| <i>Legante:</i> | Quantità | L/A ~ 1/2 |
| <i>Pori:</i> | Quantità intermedia | Fessure di ritiro e pori di forma irregolare |

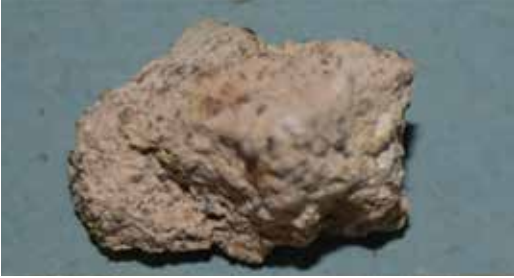
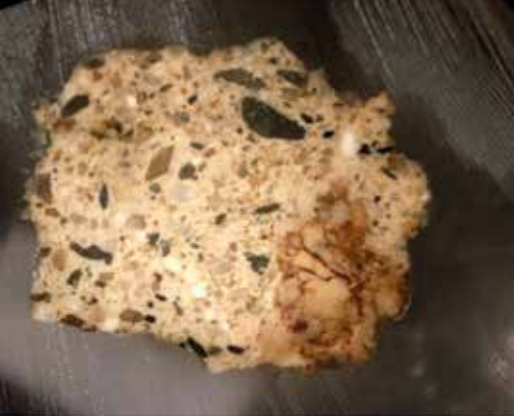
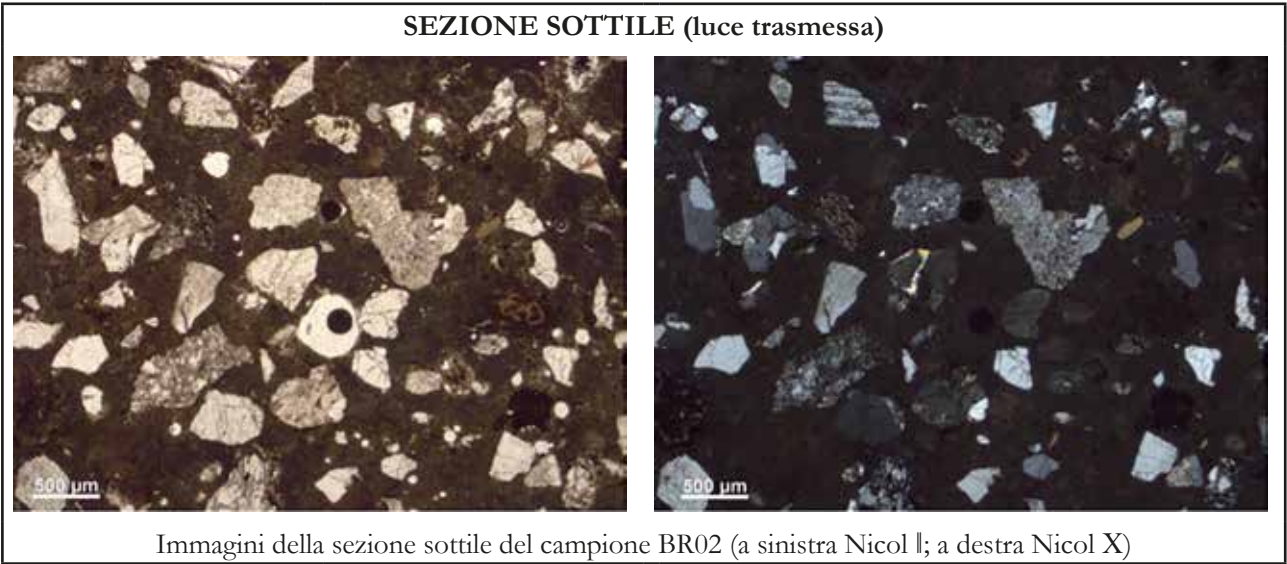
| ID campione: | BR02 | Prelievo effettuato da: | Andrea Arrighetti |

| Descrizione campione prelevato: | Castello di Brolo,<br>malta prelevata da muratura con pietre vulcaniche decorative | | |
| Analisi XRD malta | Calcite, quarzo, feldspati, miche | | |
| Analisi XRD dei grumi | Calcite, aragonite | | |

Descrizione petrografica della sezione sottile:

| <i>Legante:</i> | Quantità | L/A ~ 1/2 |
| <i>Pori:</i> | Quantità intermedia | Fessure di ritiro e pori di forma irregolare |

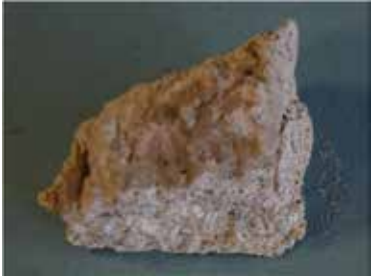
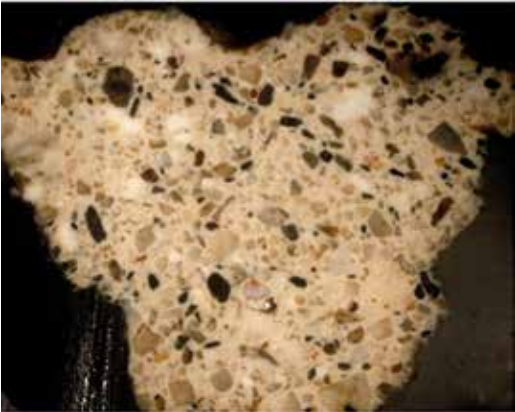
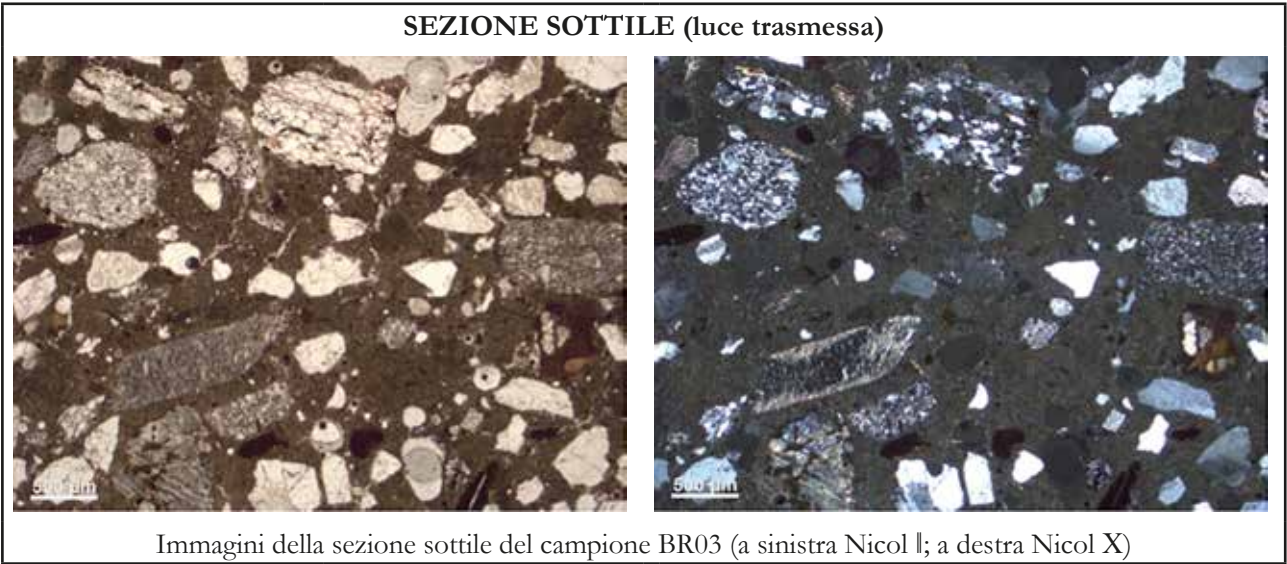
| ID campione: | BR03 | Prelievo effettuato da: | Andrea Arrighetti |

| Descrizione campione prelevato: | Castello di Brolo,<br>malta prelevata da torre alta | | |
| Analisi XRD malta | Calcite, quarzo, feldspati, miche | | |
| Analisi XRD dei grumi | Calcite, aragonite | | |

Descrizione petrografica della sezione sottile:

| <i>Legante:</i> | Quantità | L/A ~ 1/3 |
| <i>Pori:</i> | Quantità intermedia | Fessure di ritiro e pori di forma irregolare |

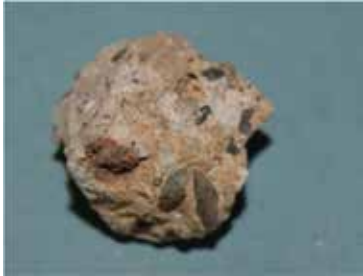
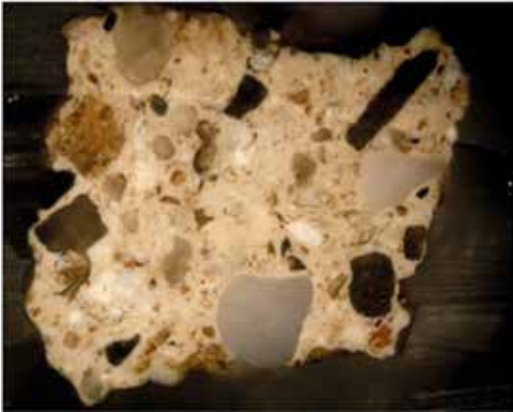
| ID campione: | BR04 | Prelievo effettuato da: | Andrea Arrighetti |

| Descrizione campione prelevato: | Castello di Brolo,<br>malta di allettamento prelevata da muratura torre bassa | | |
| Analisi XRD malta | Calcite, quarzo, feldspati, muscovite | | |

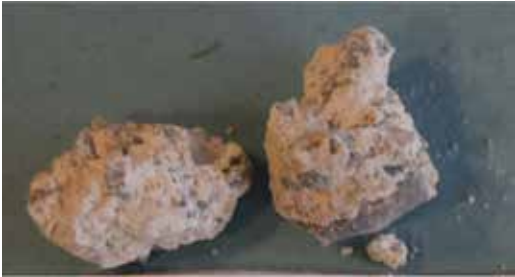
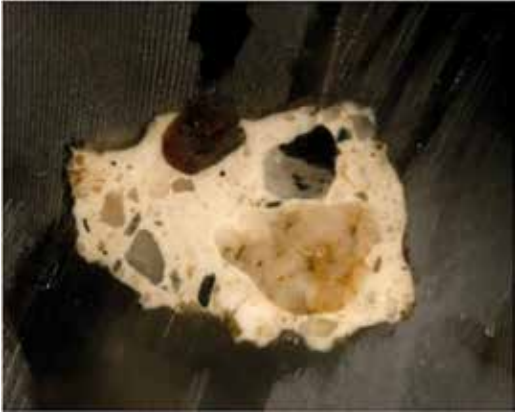
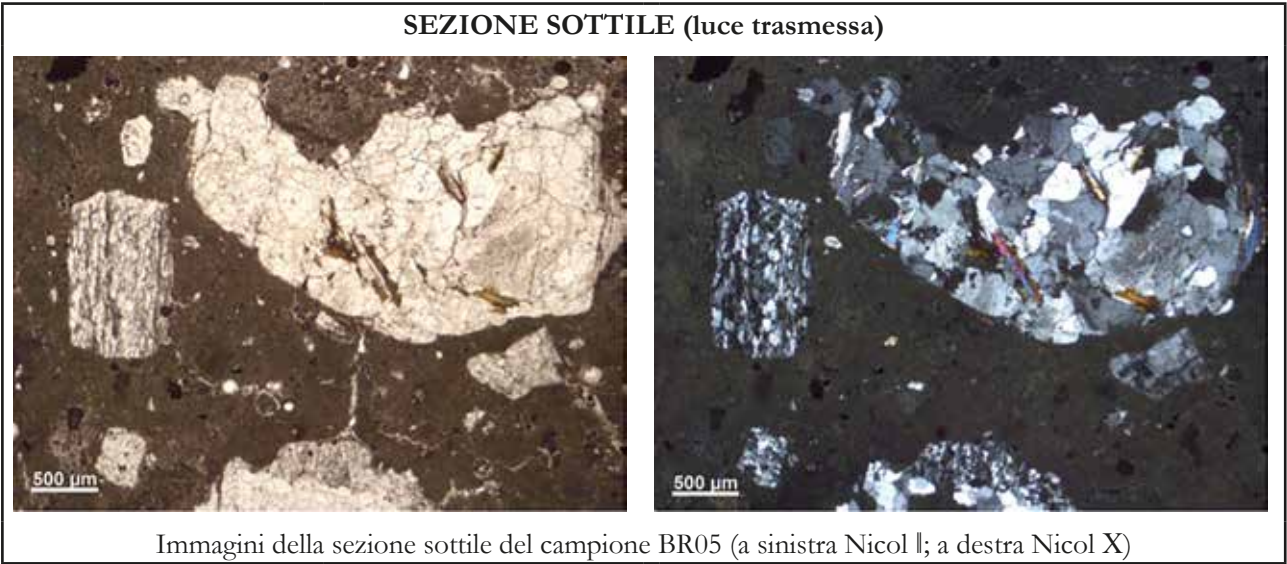
| ID campione: | BR05 | Prelievo effettuato da: | Andrea Arrighetti |

| Descrizione campione prelevato: | Castello di Brolo,<br>malta di allettamento prelevata dalla muratura della scala in pietra | | |
| Analisi XRD malta | Calcite, quarzo, feldspati, muscovite | | |

Descrizione petrografica della sezione sottile:

| <i>Legante:</i> | Quantità | L/A ~ 1/2 - 1/1 |
| <i>Pori:</i> | Quantità intermedia | Fessure di ritiro e pori di forma irregolare |

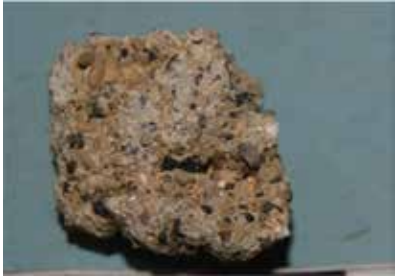
| ID campione: | BR06 | Prelievo effettuato da: | Andrea Arrighetti |

| Descrizione campione prelevato: | Castello di Brolo,<br>malta prelevata dalla torre alta | | |

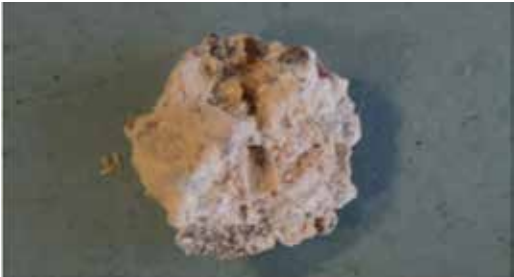
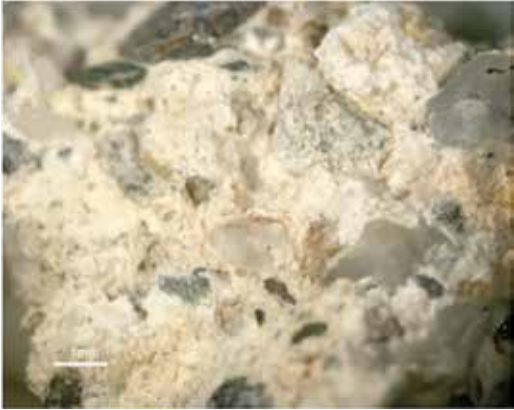
| ID campione: | CP01 | Prelievo effettuato da: | Andrea Arrighetti |

| Descrizione campione prelevato: | Malta prelevata dalla cattedrale di Patti, intonaco con pillow lava | | |

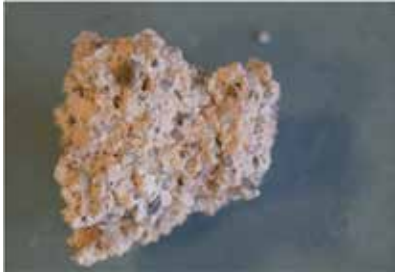
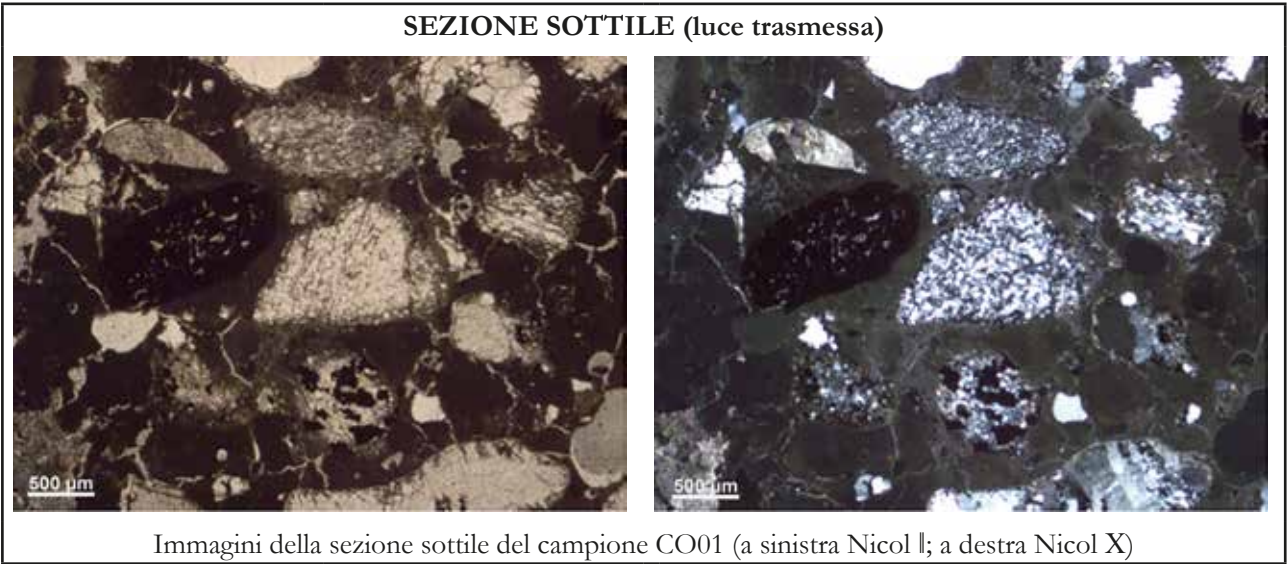
| ID campione: | CO01 | Prelievo effettuato da: | Andrea Arrighetti |

| Descrizione campione prelevato: | Malta prelevata dal castello di Capo di Orlando, malta di fase 1 | | |

Descrizione petrografica della sezione sottile:

| <i>Legante:</i> | Quantità | L/A ~ 1/2 |
| <i>Pori:</i> | Quantità intermedia | Numerose fessure di ritiro e pori di forma irregolare |

I due campioni prelevati dal Castello di Capo di Orlando presentano caratteristiche diverse tra loro. Il campione CO01 è caratterizzato da abbondante legante, micritico, ricco di fessure da ritiro e con un aggregato costituito non solo da frammenti metamorfici ma anche da frammenti di rocce sedimentarie (prevalentemente arenarie e secondariamente calcari micritici). Il campione CO02 è caratterizzato, invece, dalla prevalenza della frazione carbonatica, in particolare calcari micritici fossiliferi.

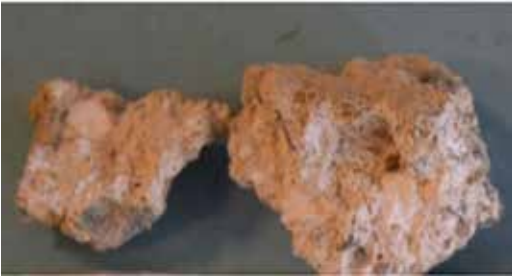
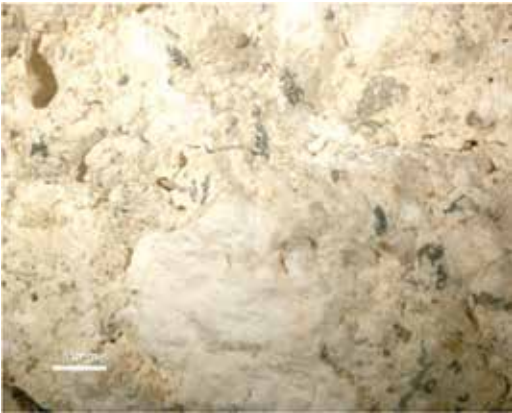
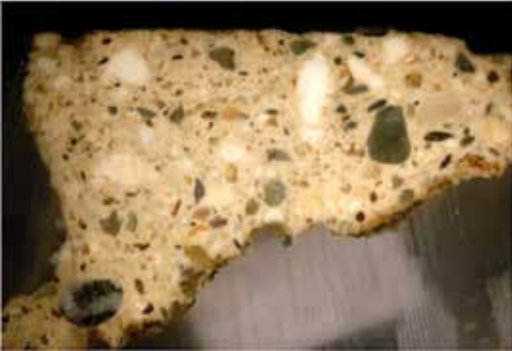
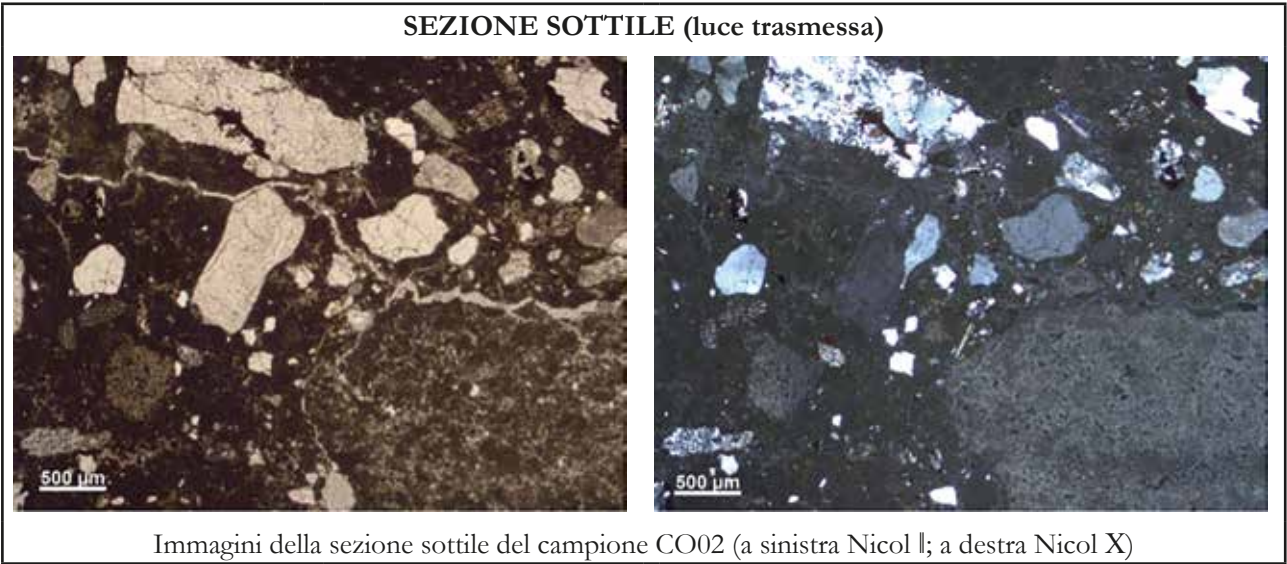
| ID campione: | CO02 | Prelievo effettuato da: | Andrea Arrighetti |

| Descrizione campione prelevato: | Malta prelevata dal castello di Capo d'Orlando, malta 1613-1645 | | |
| Analisi XRD malta | Calcite, quarzo, feldspati, miche | | |
| Analisi XRD dei grumi | Calcite, aragonite | | |

Descrizione petrografica della sezione sottile:

| <i>Legante:</i> | Quantità | L/A ~ 1/1 |
| <i>Pori:</i> | Quantità intermedia | Fessure di ritiro e pori di forma irregolare |

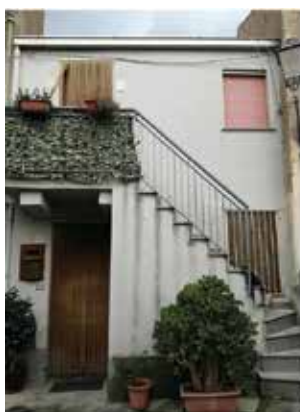
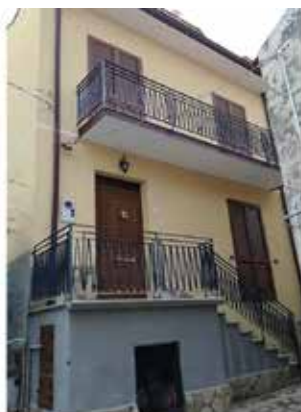
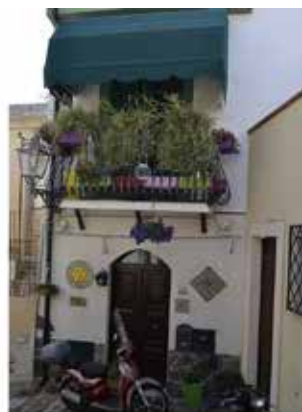
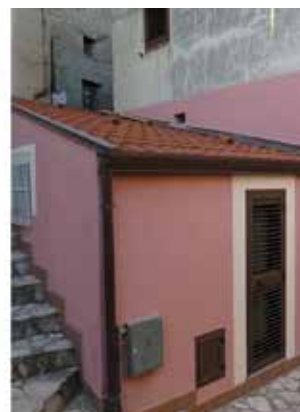
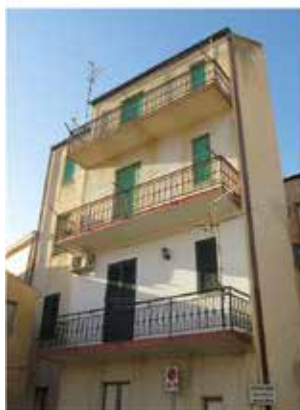
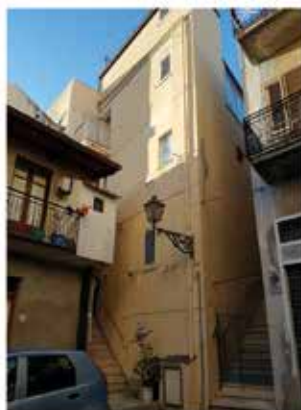
**Carta tematica della tipologia edilizia "a"**

*Edilizia di base non qualificata: unità edilizie con caratteri dimensionali planimetrici, originari o modificati, con scarsa valenza o prive di caratteri architettonici tipici*

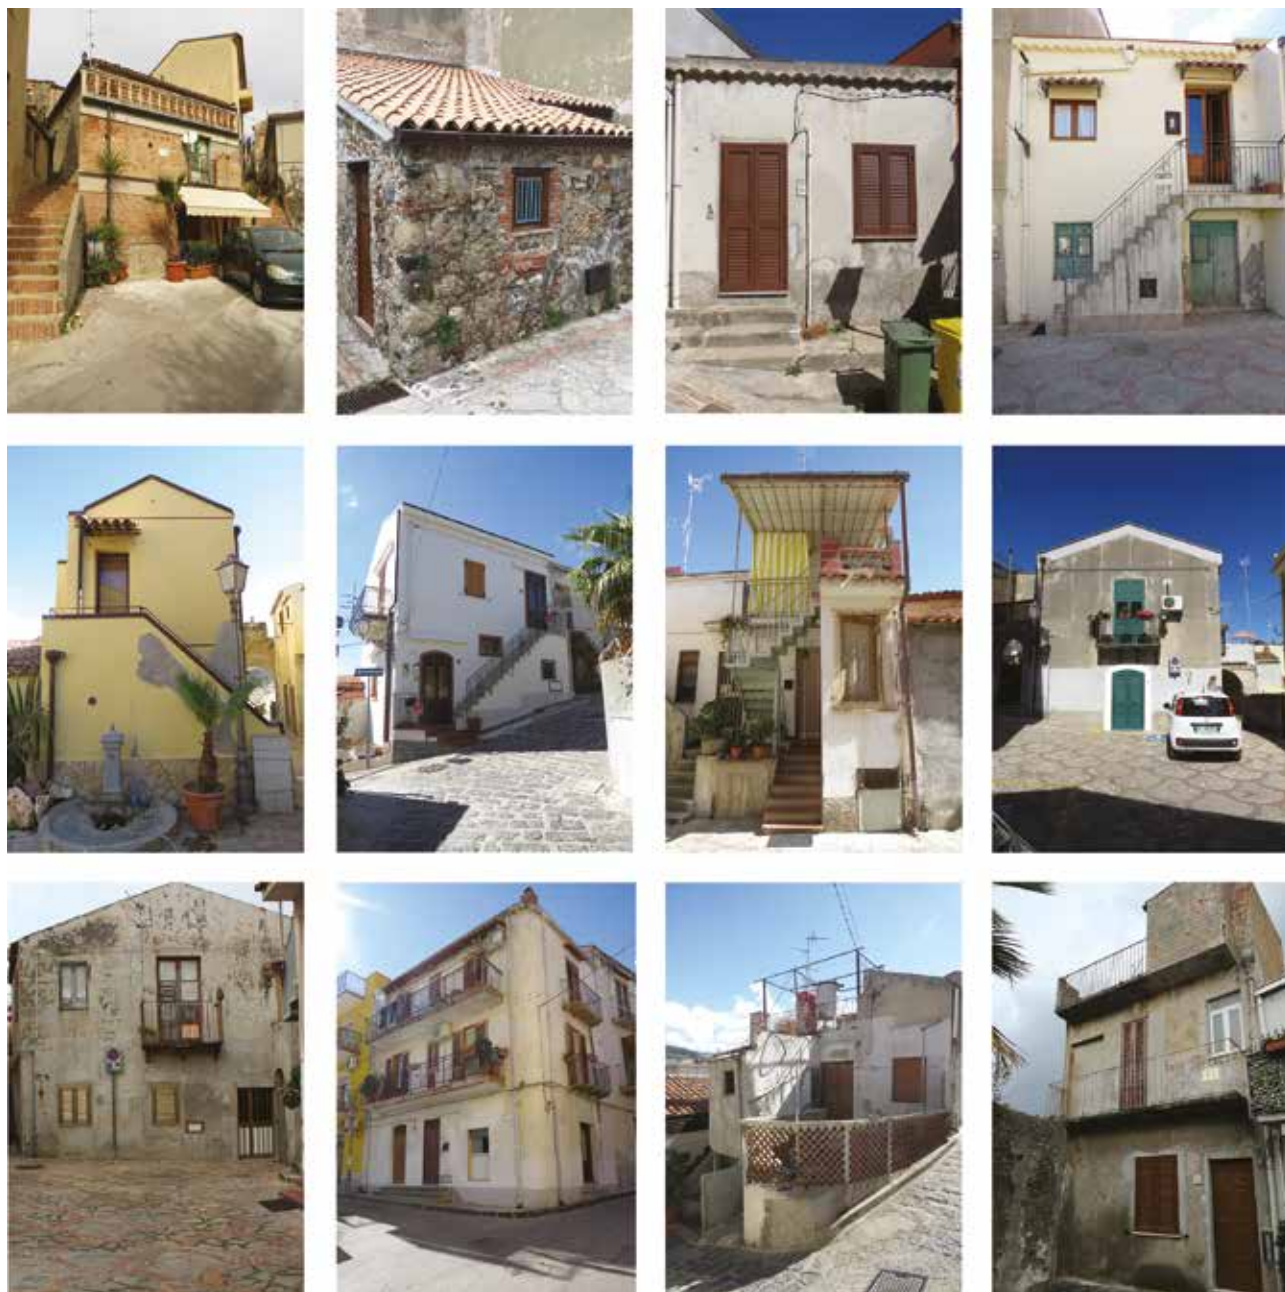
**Carta tematica della tipologia edilizia "b"**

*Edilizia di base parzialmente qualificata: unità edilizie con caratteri dimensionali planimetrici, originari o modificati, e permanenza di caratteri architettonici tipici, che hanno subito alterazioni ovvero addizioni di volumi*

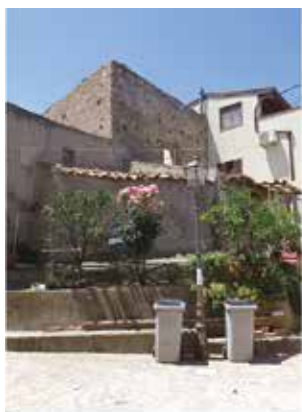
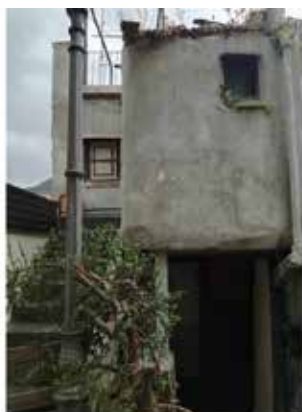
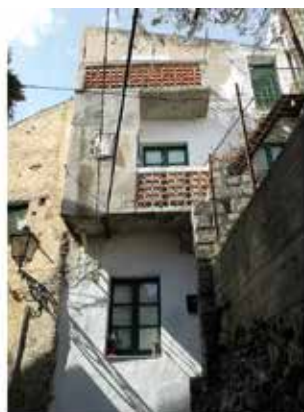
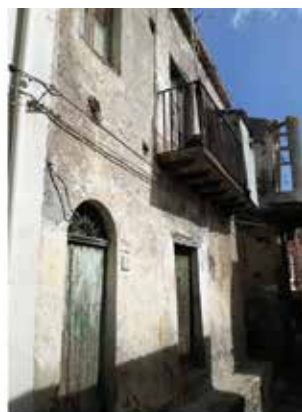
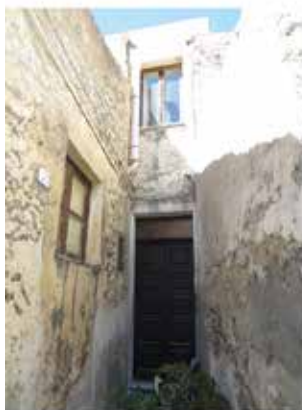
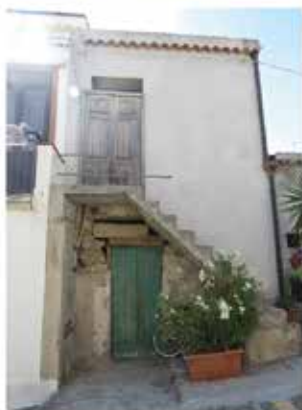
**Carta tematica della tipologia edilizia “c”**

*Edilizia di base qualificata: unità edilizie con caratteri dimensionali planimetrici, originari o modificati, e permanenza totale di caratteri architettonici tipici*

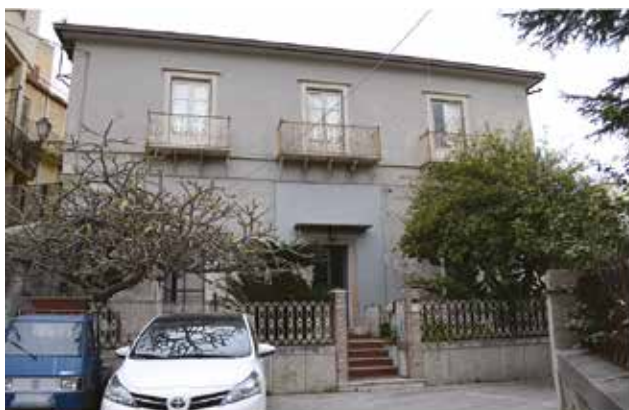
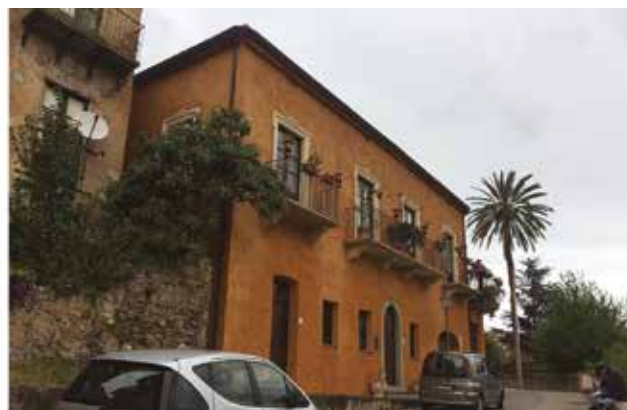
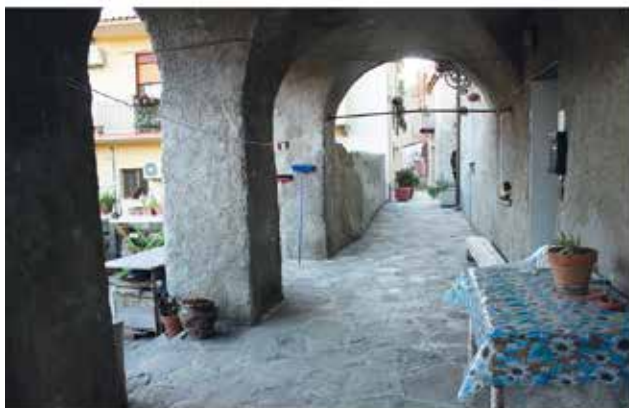
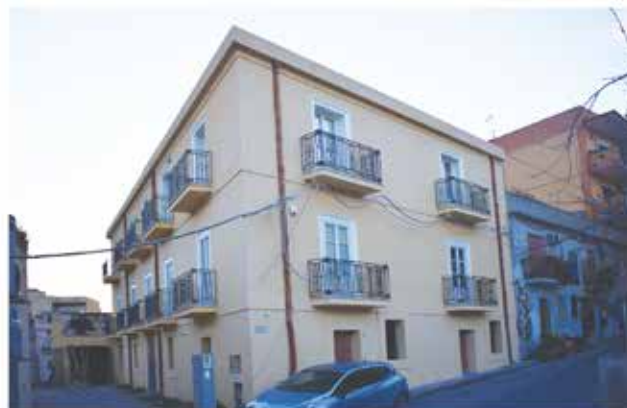
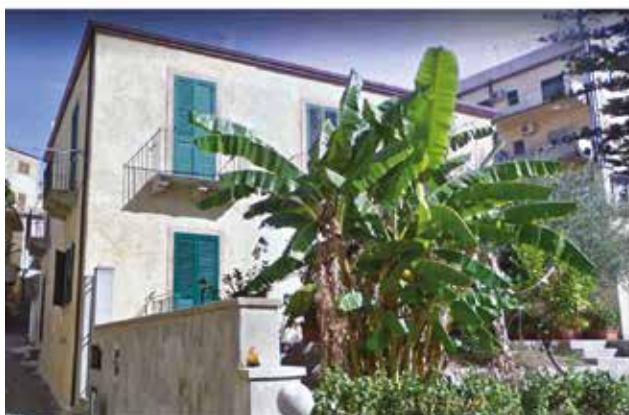
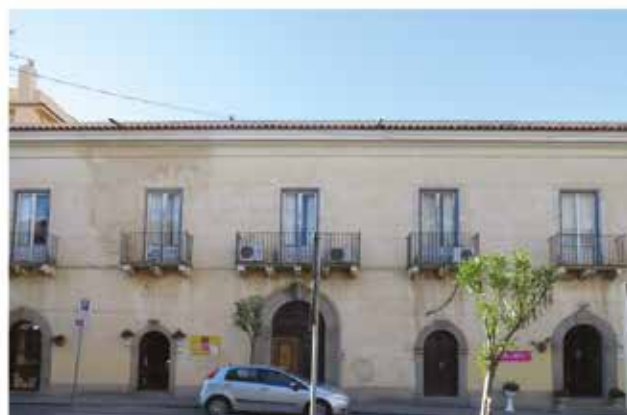
**Carta tematica della tipologia edilizia “d”**

*Edilizia di base qualificata speciale (palazzetti): unità edilizie di base aventi caratteri dimensionali e prospettici che le rendono simili ad un palazzo seppure derivati dalla sommatoria di moduli dell'edilizia di base*

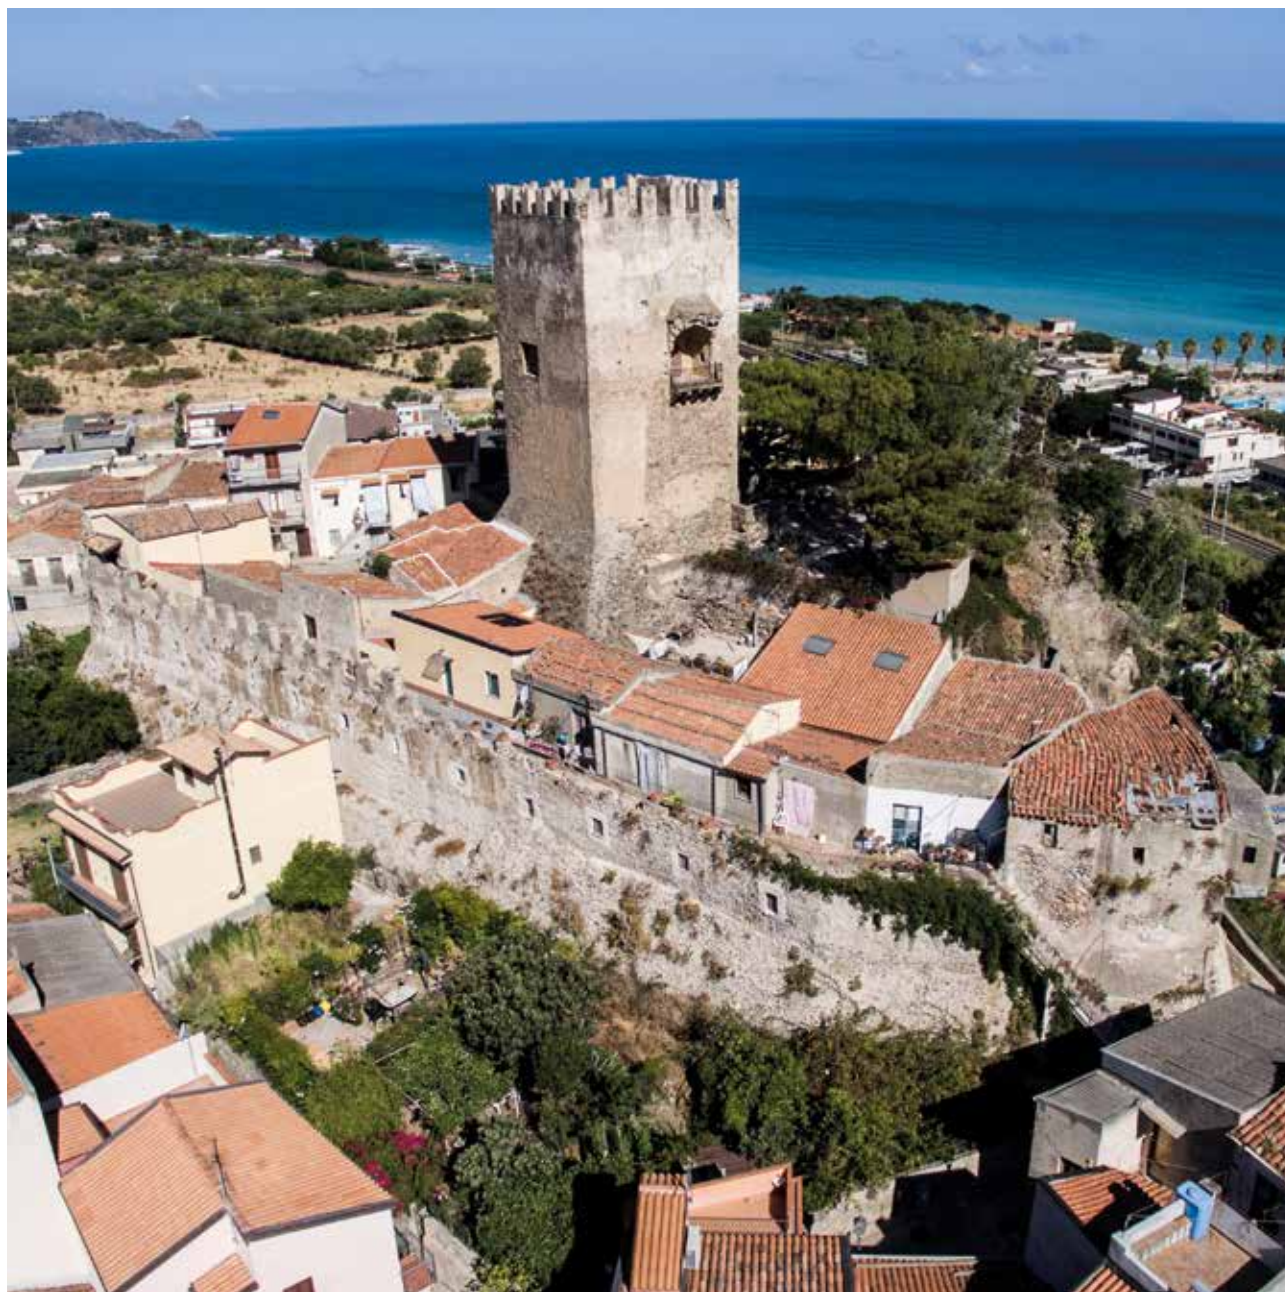
***Carta tematica della tipologia edilizia “e”***

*Edilizia monumentale residenziale (palazzi dell'edilizia storica): edifici monumentali residenziali del centro storico, anche derivanti da operazioni di demolizione di preesistenti tessuti della città storica, aventi i caratteri monumentali e di qualità architettonica tipici del periodo di esecuzione*

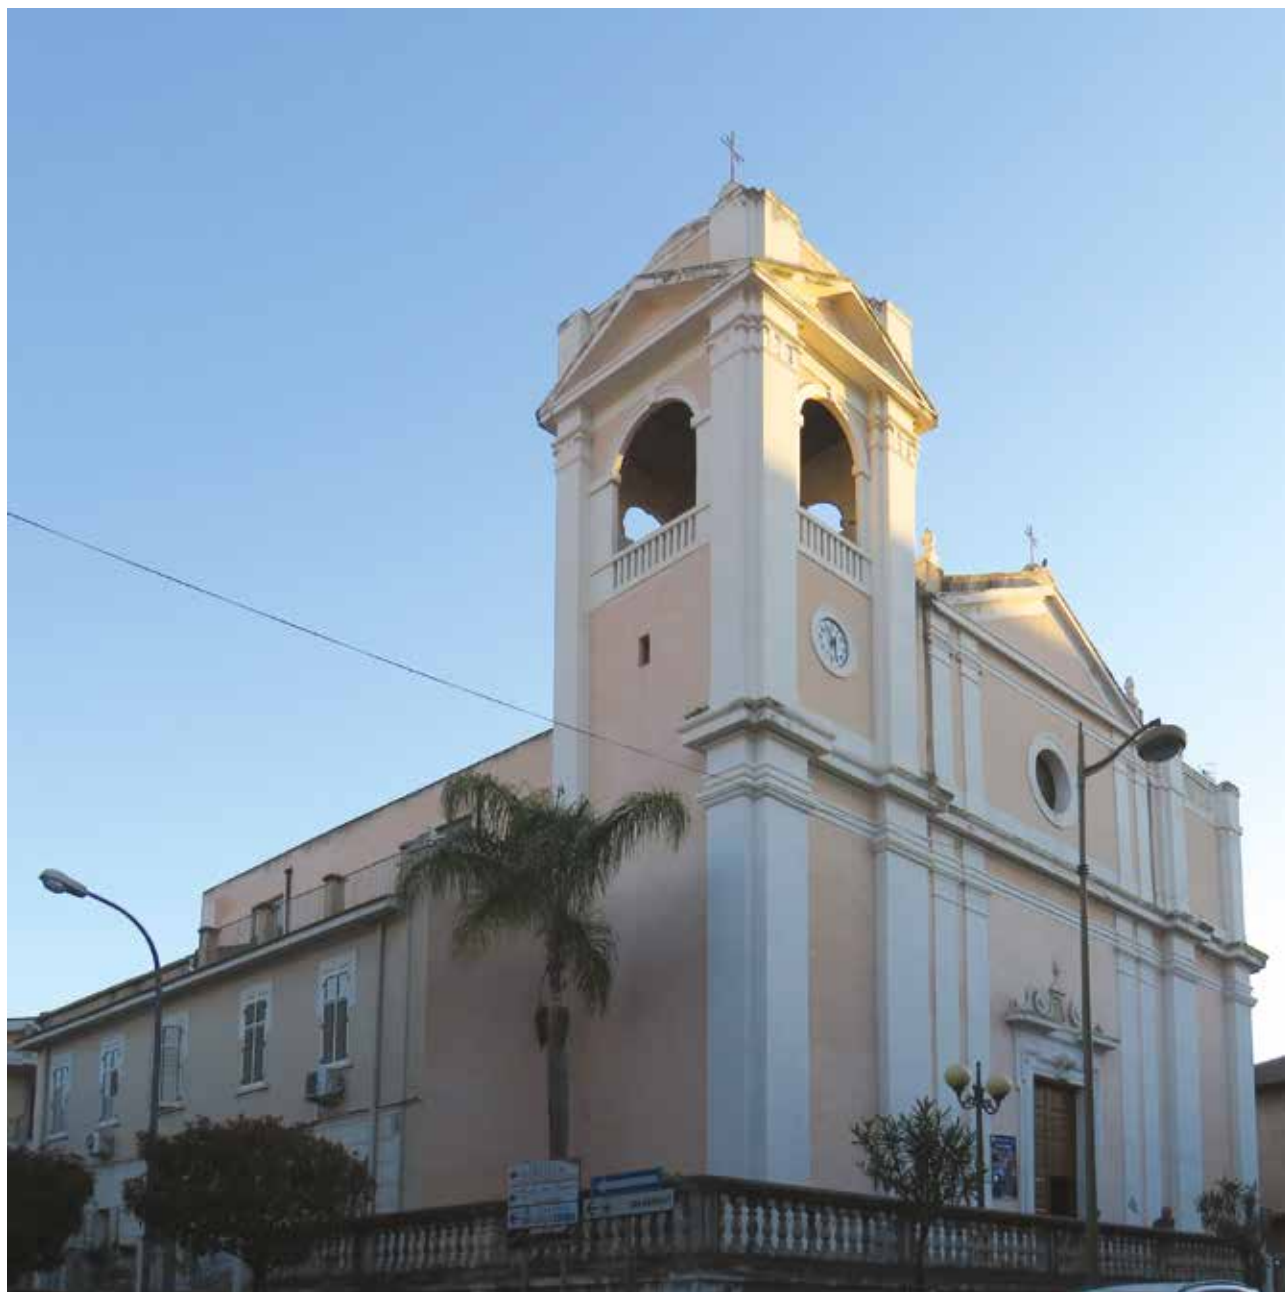
***Carta tematica della tipologia edilizia "F"***  
*Edilizia monumentale specialistica: monumenti non residenziali (religiosi, civili, militari, produttivi ed altri)*

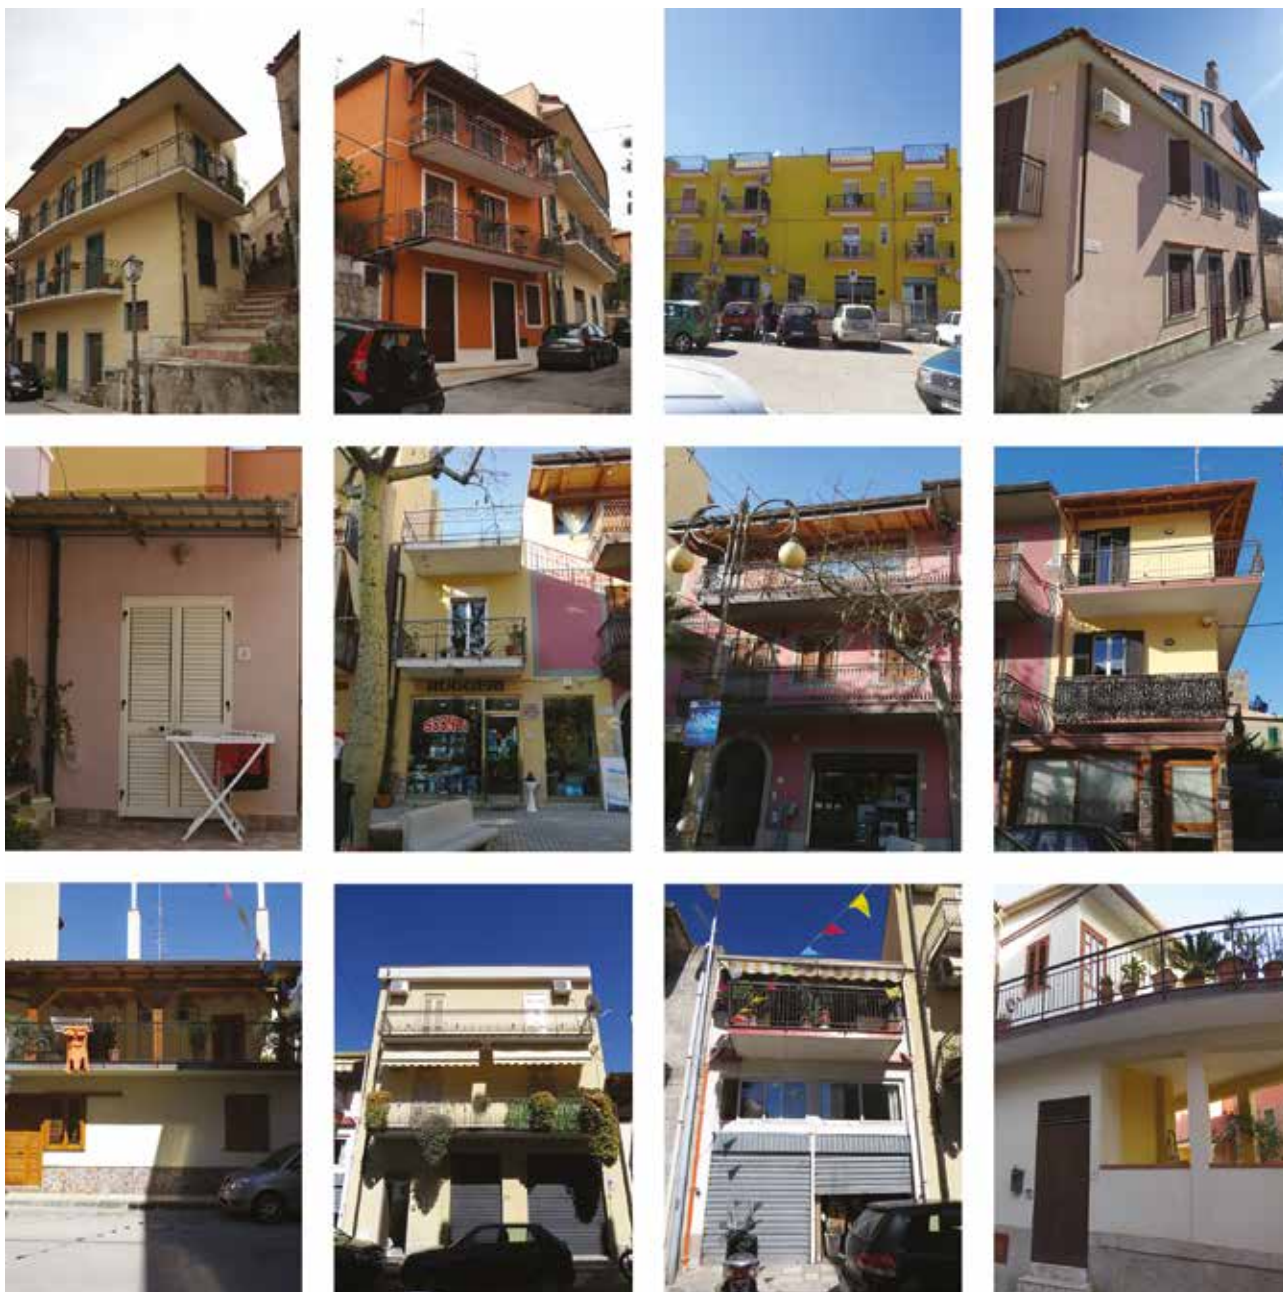
**Carta tematica della tipologia edilizia "g"**

*Edilizia residenziale moderna non qualificata: edifici residenziali sorti a partire dagli anni cinquanta del ventesimo secolo, ex novo ovvero su aree libere, anche attraverso la demolizione di preesistente edilizia*

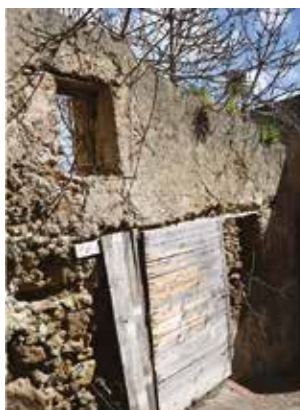
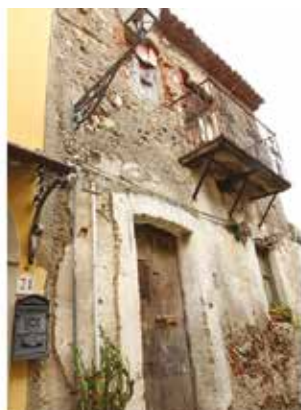
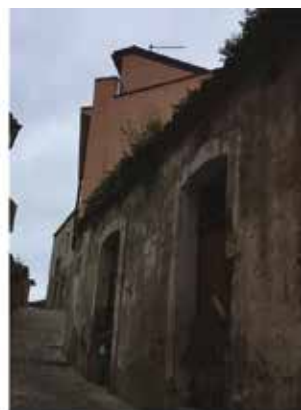
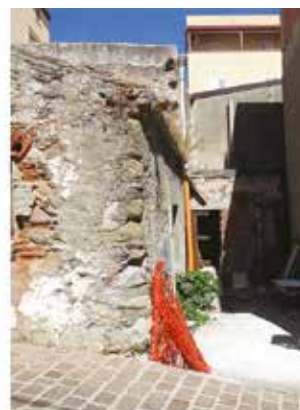
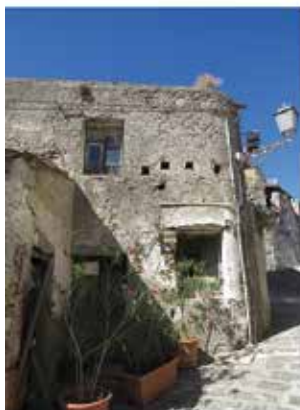
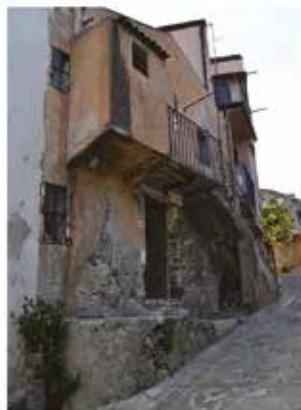
*Carta tematica della tipologia edilizia "j"*  
*Edifici classificati "c" ridotti allo stato di rudere (totale o parziale)*
