**COMUNE DI BROLO**

## **STUDIO PER FAVORIRE IL RECUPERO DEL PATRIMONIO EDILIZIO DI BASE DEL CENTRO STORICO DI BROLO**

# **RELAZIONE TECNICA**

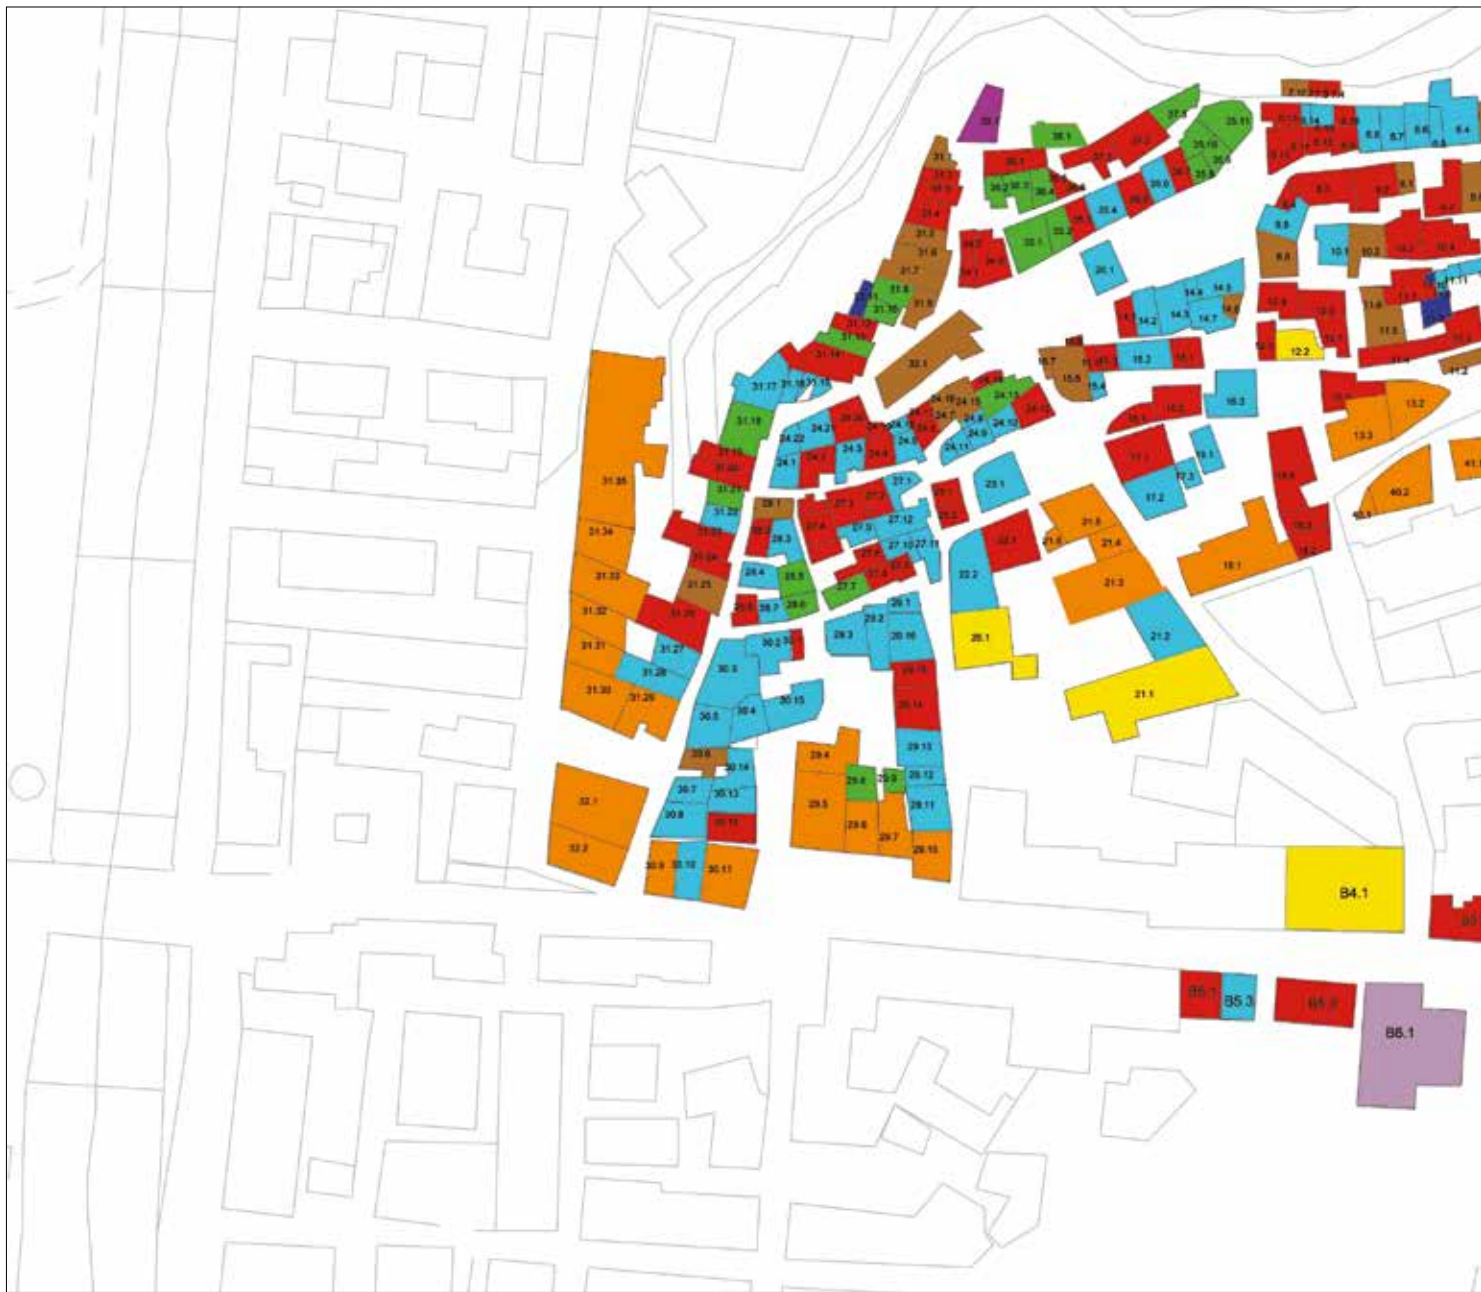
*Carta tematica delle tipologie edilizie con individuazione degli aggregati e dell'unità edilizie*

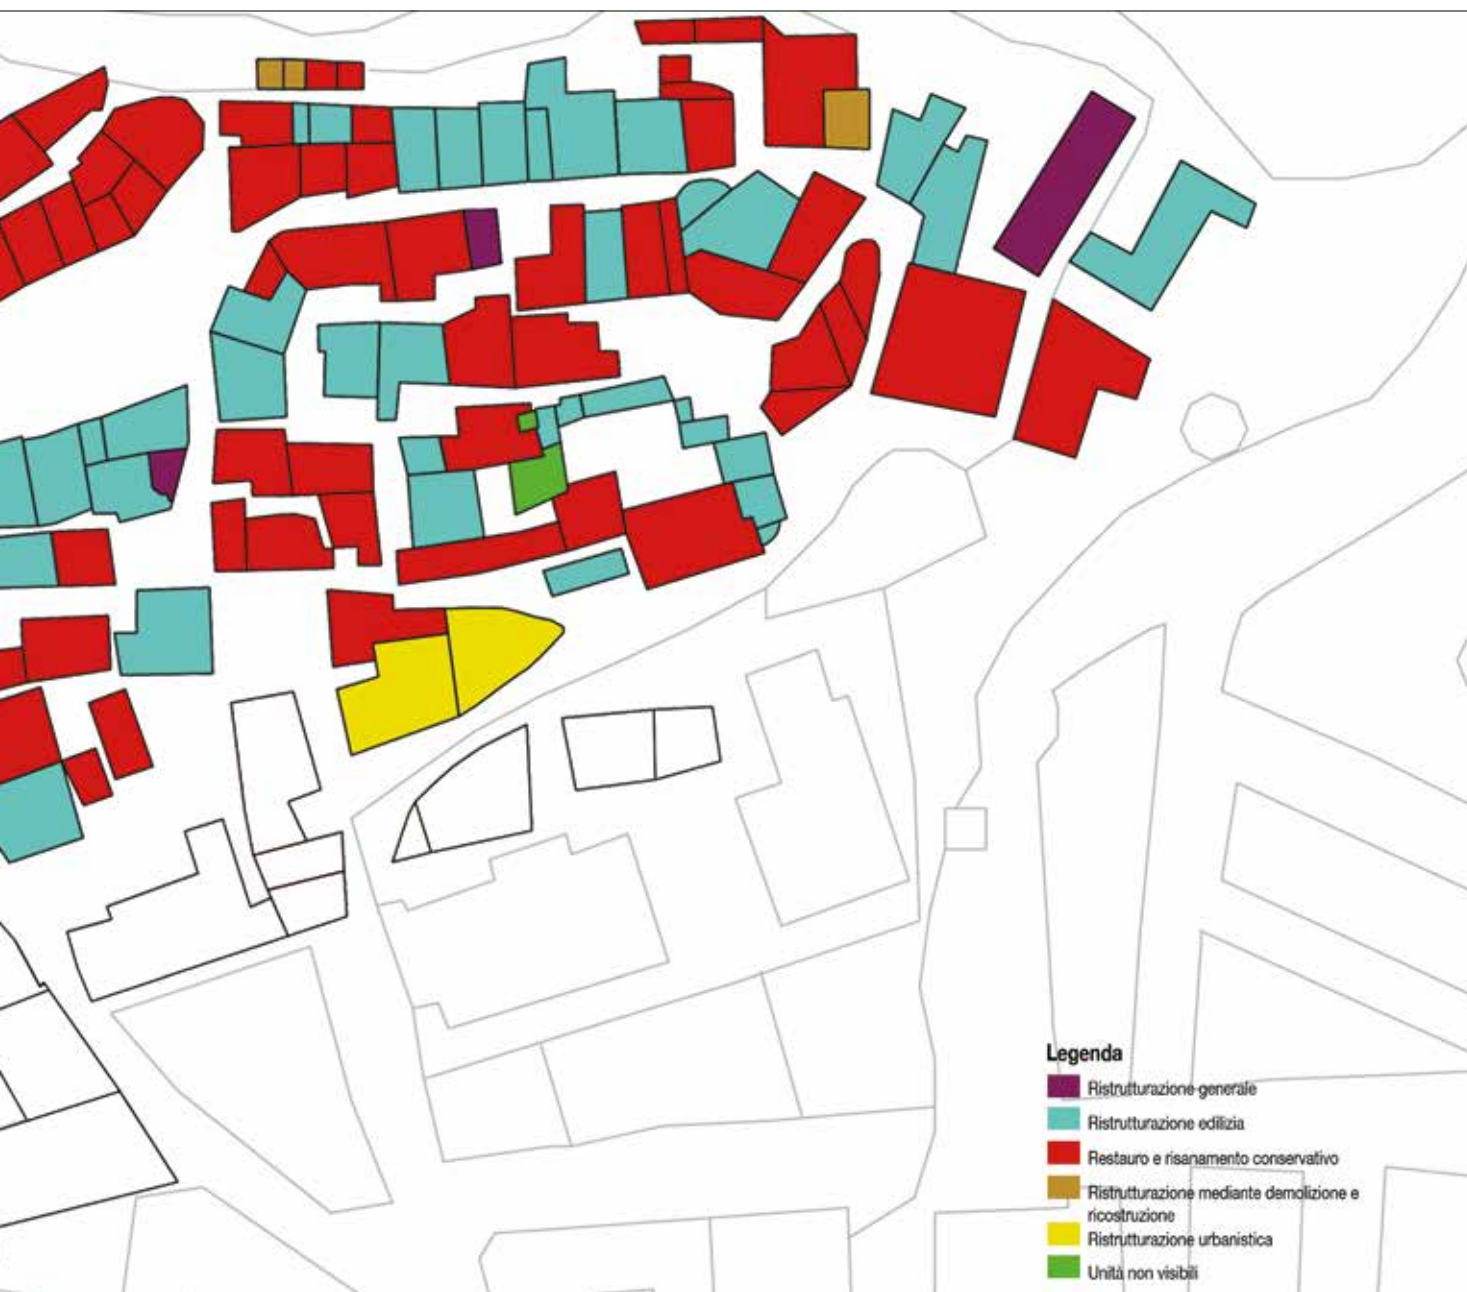
*Carta tematica delle tipologie d'intervento*

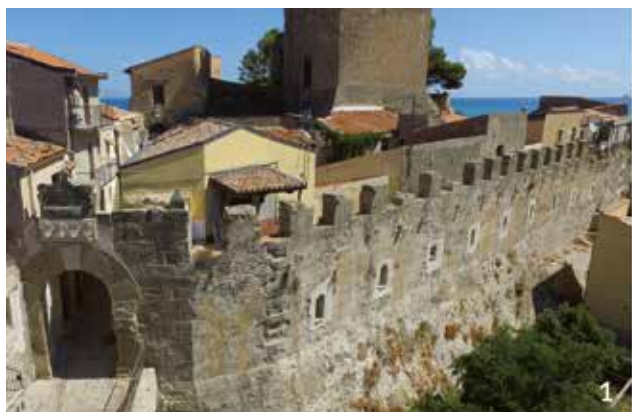
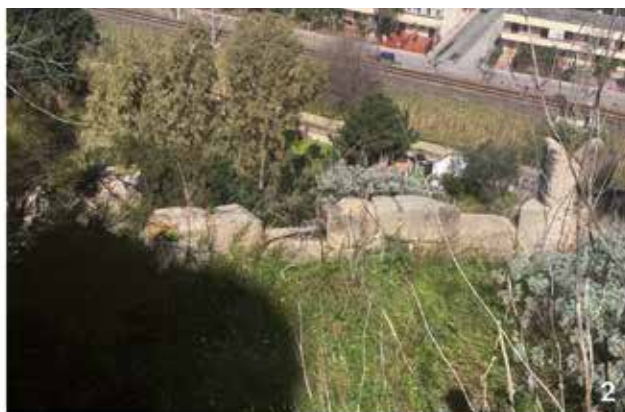
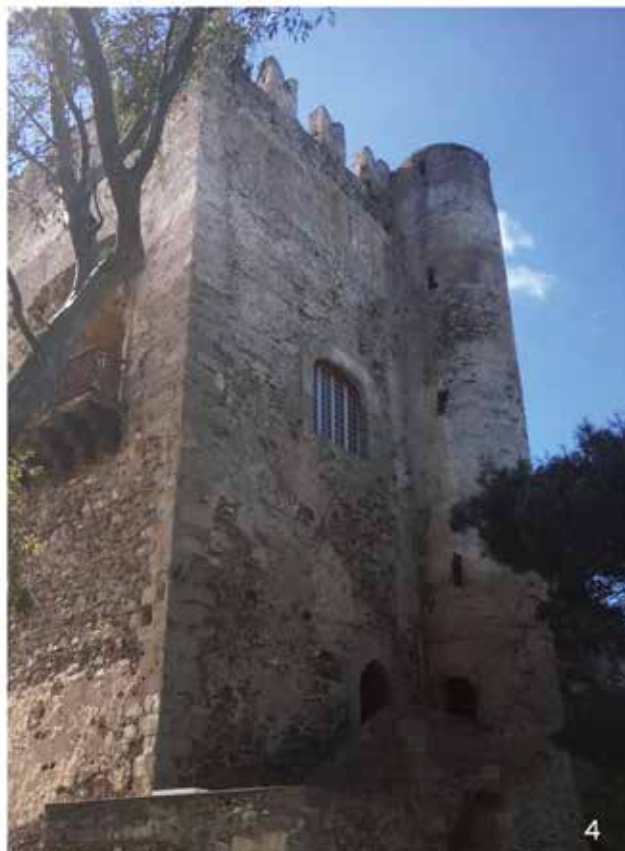
**Analisi del castello:**

- 1: Vista aerea del lato sud delle mura del castello, tra un merlo e l'altro erano posizionati a protezione delle ventiere
- 2: Vista aerea del lato nord delle mura del castello, si notino le cannoniere
- 3: Disegno di ventiere con mensole in pietra
- 4: Vista della torre del castello

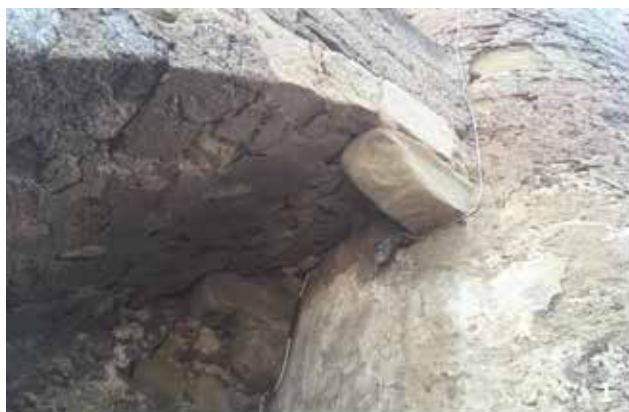
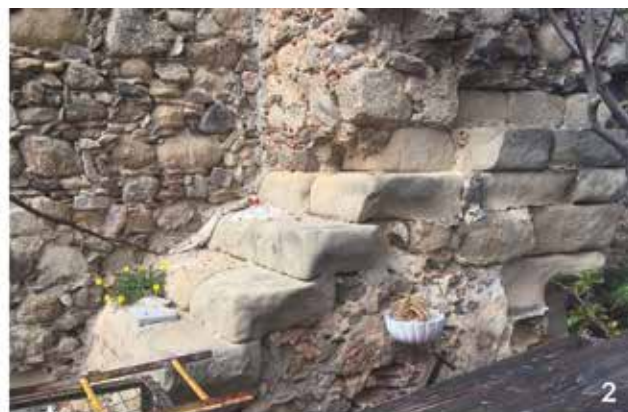
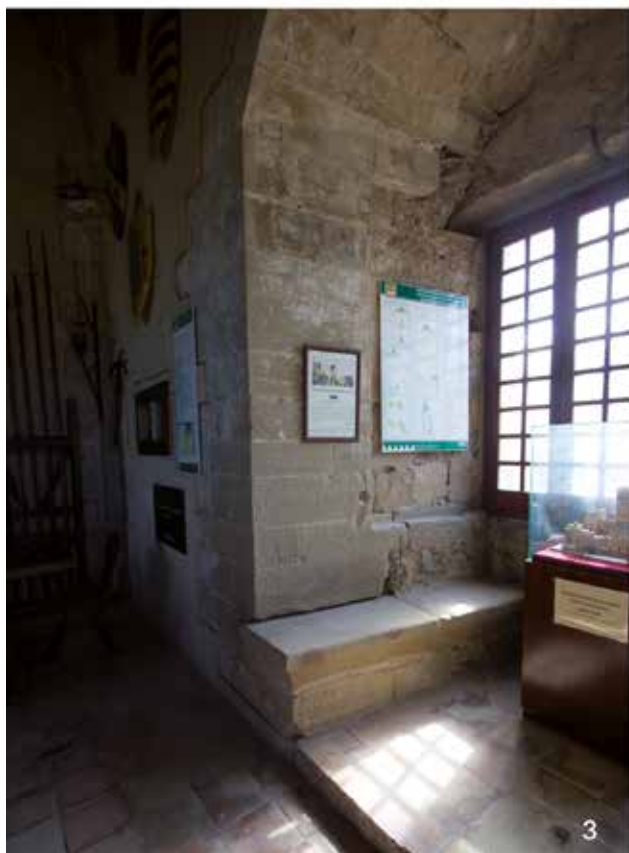
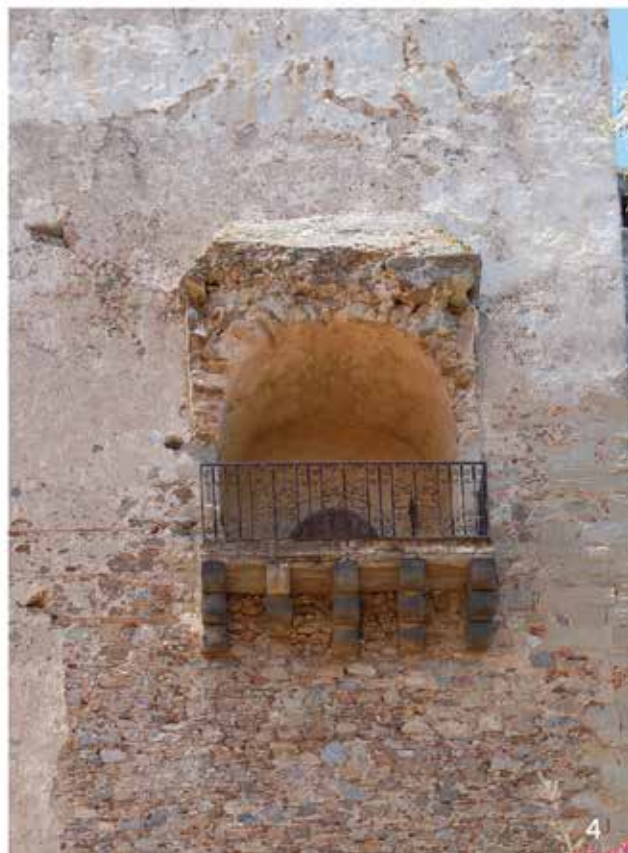
***Analisi del castello:***

*1: Mensole in pietra delle scale esterne alla torre*

*3: Imbotte di una finestra posta al secondo piano della torre con rientranza lungo la muratura per l'alloggiamento dell'anta*

*4: Balcone posto al secondo piano della torre*

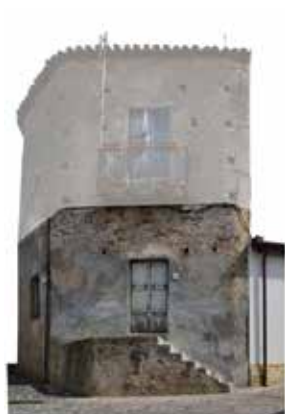
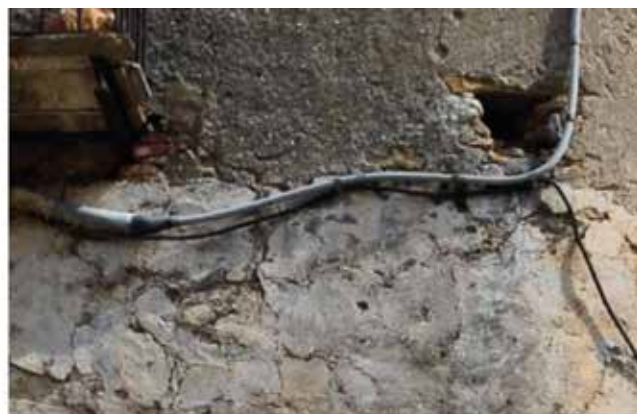
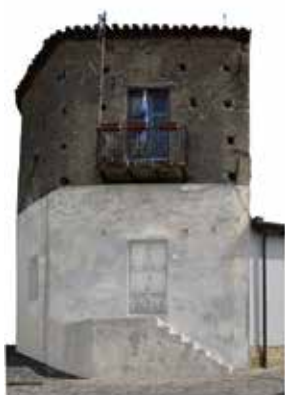
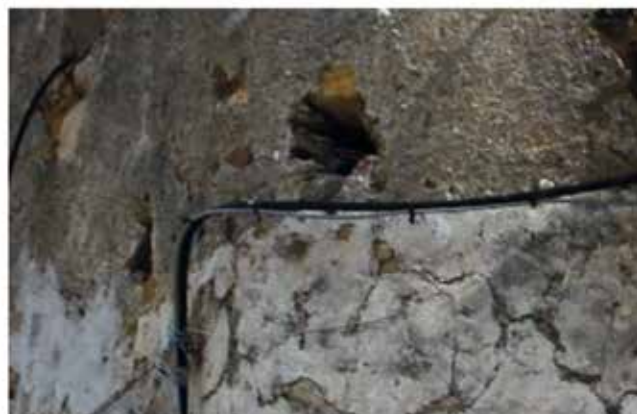
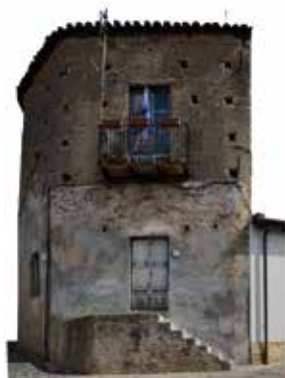
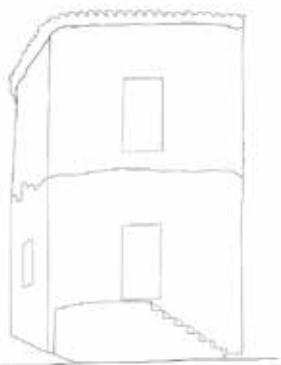
**Analisi dello sviluppo dell'unità minima:**

*Esempio di un'unità minima sviluppata su due livelli tramite la ripetizione al primo piano dell'unità ad uno o due vani monopiano*

L'unità minima dell'edilizia storica brolese, sia interna che esterna al sistema fortificato, era composta da unità ad uno o due vani mono piano che, solo successivamente, sono state ampliate creando un secondo livello raggiungibile tramite una scala esterna, per evitare di sottrarre spazio all'abitazione sottostante. Queste sopraelevazioni sono dovute probabilmente all'accrescersi del nucleo familiare e alle necessità di ospitare una "nuova famiglia", presumibilmente quella di uno dei figli. Le scale esterne sono elementi distintivi dell'urbano e non andrebbero nè demolite nè coperte, bensì dovrebbero essere conservate e ripristinate nei casi in cui siano state integrate nell'edificio. Nel caso di elementi fortemente deteriorati, tipo scalini consumati dal passaggio, sarebbero da sostituire con elementi dello stesso materiale. Anche i parapetti in muratura andrebbero conservati e non sostituiti. Gli spazi esterni, sia pubblici che privati, erano considerati come parte integrante dell'abitazione, erano i luoghi dove lavorare, rammendare, sistemare le reti e lavorare i prodotti dell'agricoltura. I piccoli palazzi

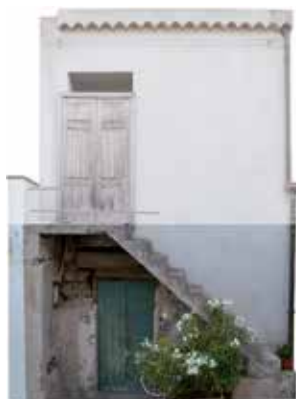
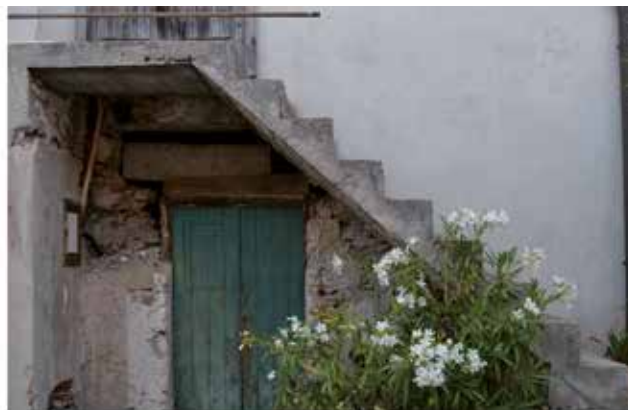
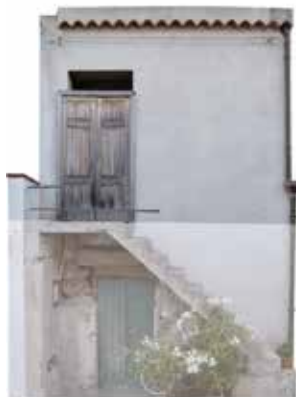
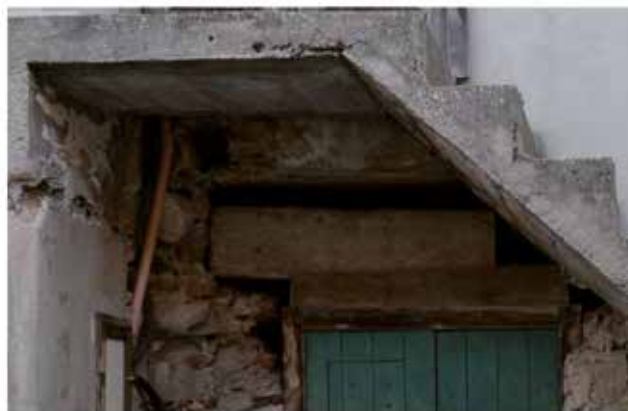
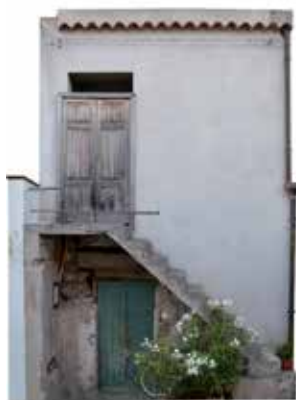
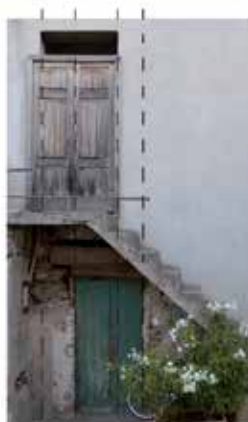
**Analisi dello sviluppo dell'unità minima:**

*Esempio di un'unità minima sviluppata su due livelli tramite la ripetizione al primo piano dell'unità ad uno o due vani monopiano e l'aggiunta di un'scala esterna ad una rampa*

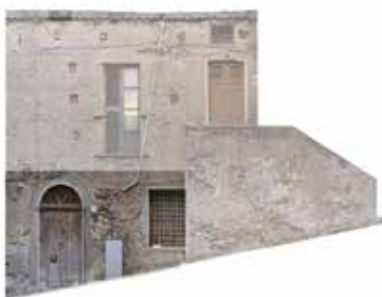
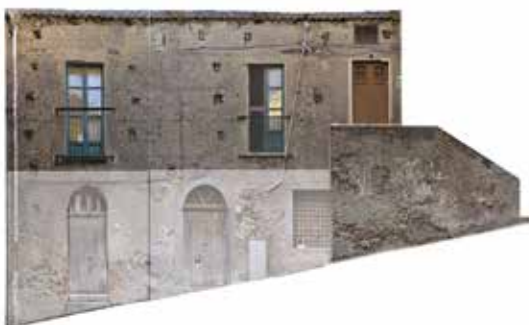
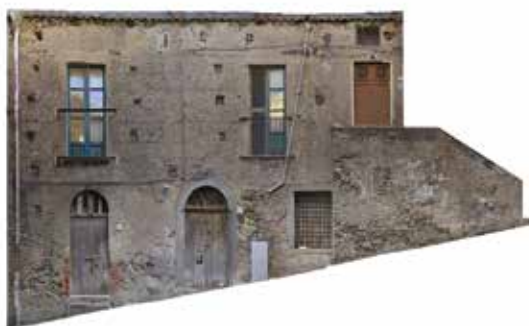
**Analisi dello sviluppo dell'unità minima:**

*Esempio di somma di due unità minime limitrofe sviluppate su due piani tramite ripetizione di un'unità ad uno o due vani monopiano, unificate in seguito da un disegno di facciata continuo.*

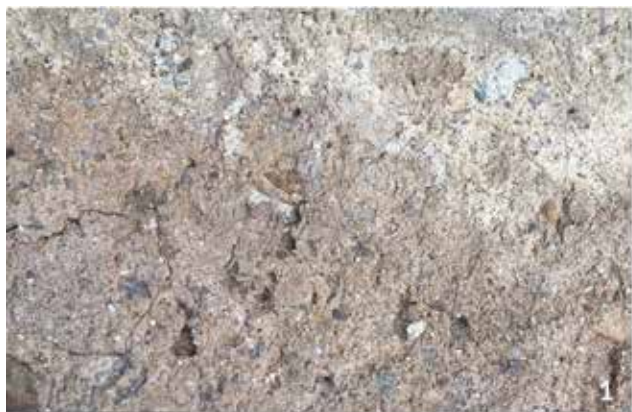
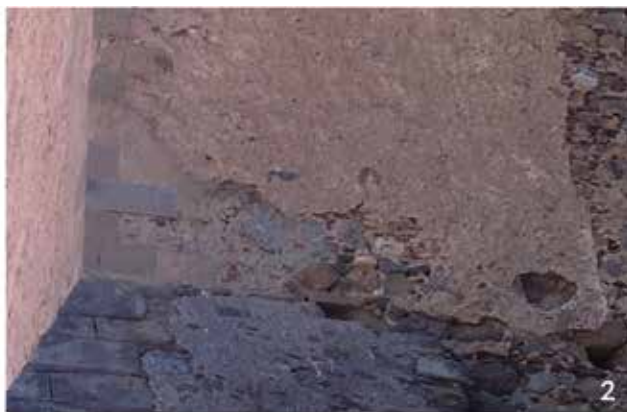
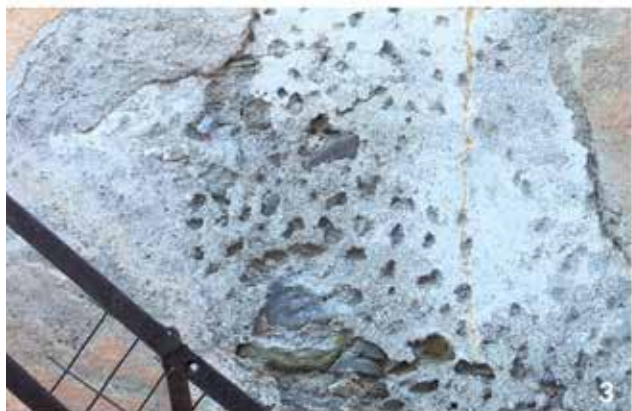
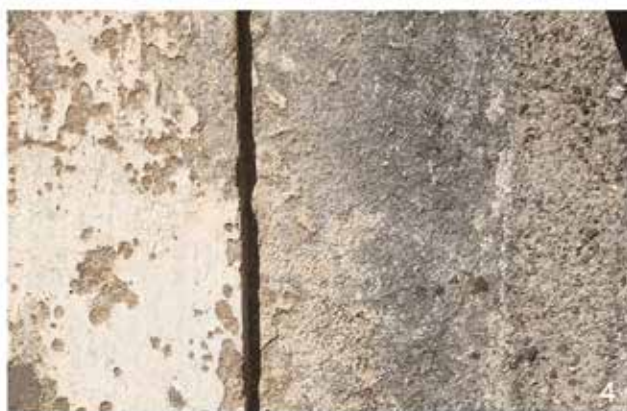
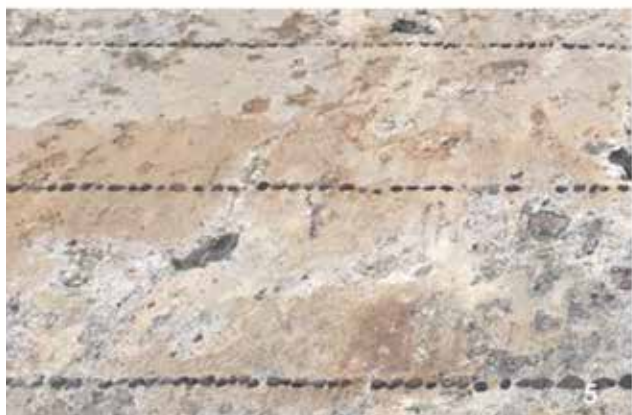
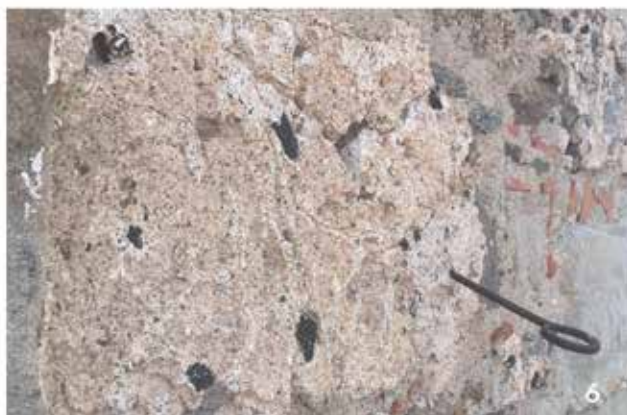
**Analisi intonaci storici:**

1: Esempio di intonaco a base di calce e inerti con finitura a fratazzo

4: Esempio di intonaco con malta di calce e finitura sullo stipite in latte di calce

5 - 6: Esempio di intonaco bianco decorato a motivi geometrici con pillole di ciottoli di fiume e di pietra lavica

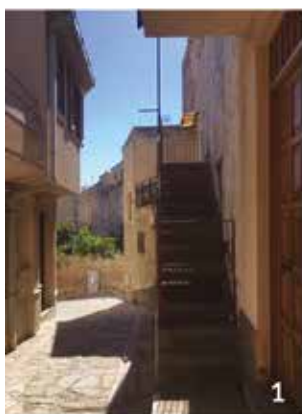
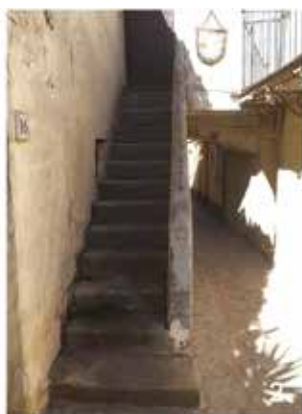
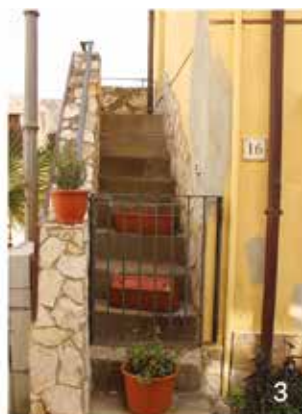
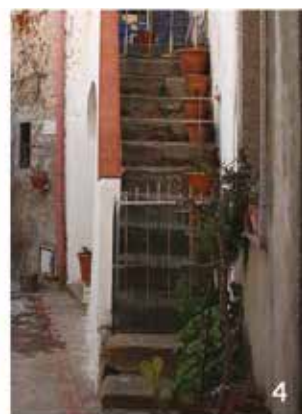
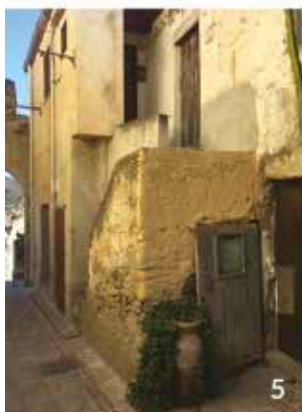
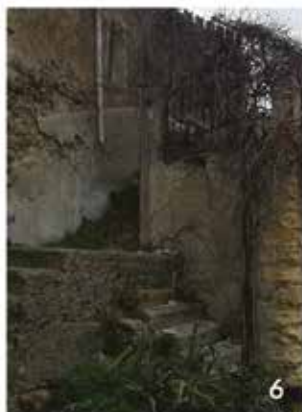
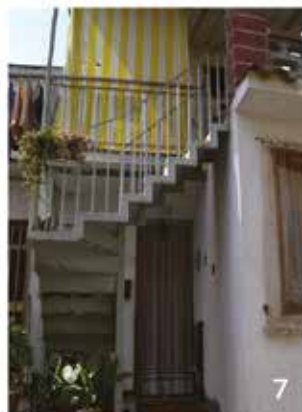
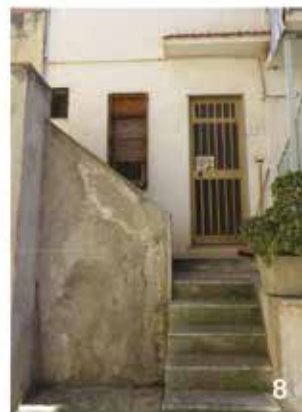
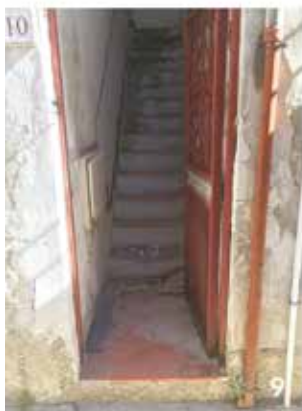
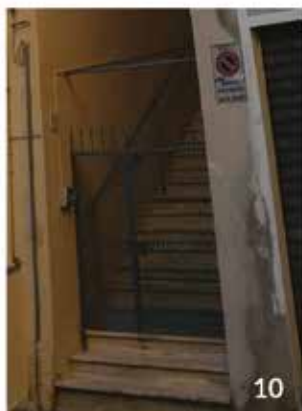
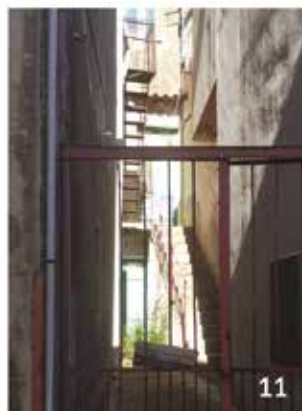
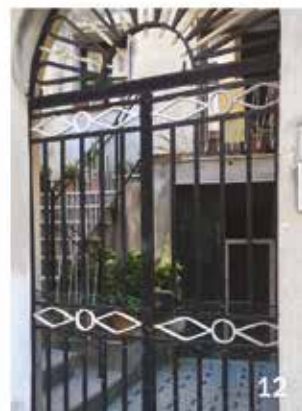
**Analisi delle scale:**

*1 - 4: Esempio di tipologia di scala esterna a una rampa*

*9 - 10: Esempio di tipologia di scale inglobate tra due edifici*

*11 - 12: Esempio di tipologia di scala su corte interna*

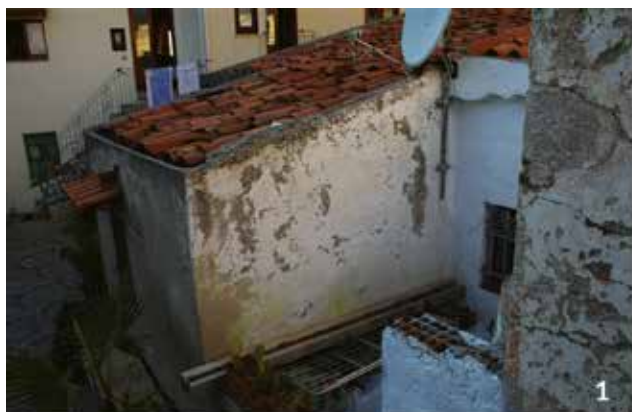
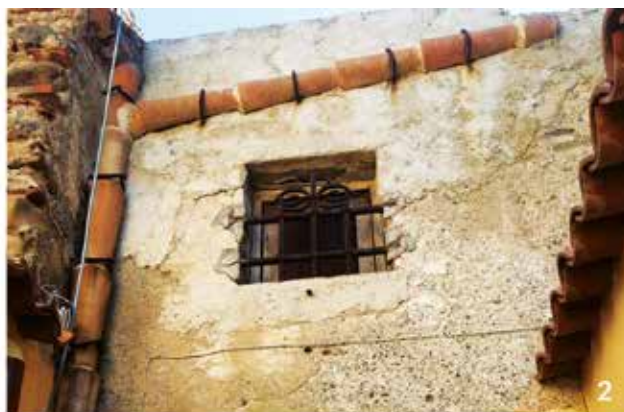
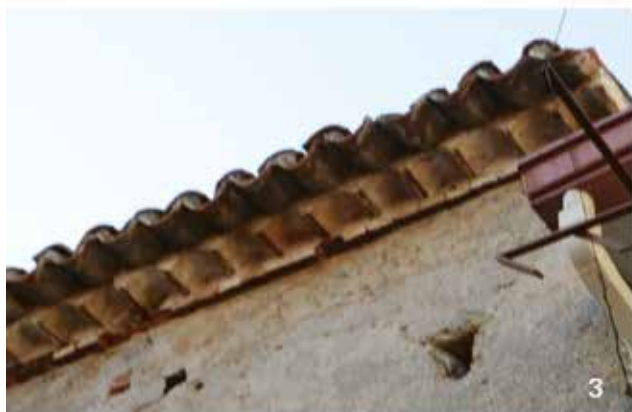
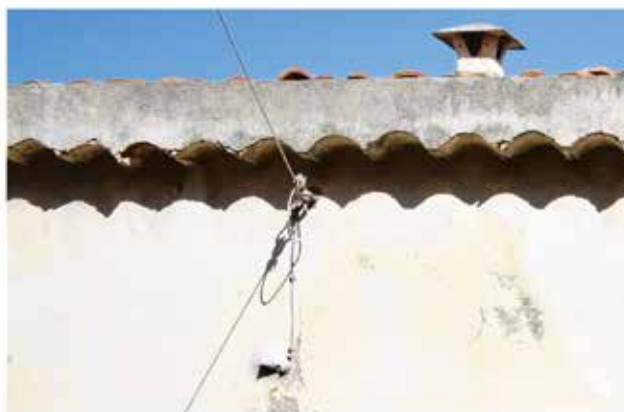
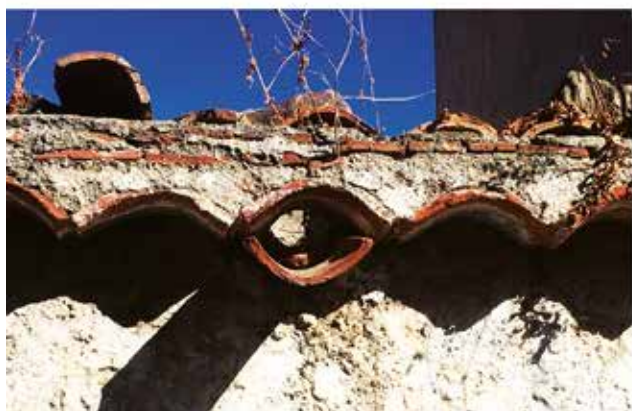
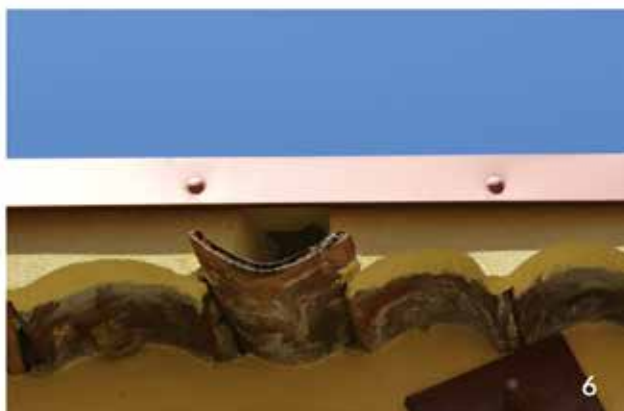
**Analisi dei pluviali e delle coperture:**

- 1: Esempio di tetto a due spioventi con manto di copertura in coppi e contro coppi
- 2: Esempio di tipologia di pluviali realizzati con un tubo di terracotta
- 3 - 4: Esempio di tipologia di gronda incassata nella muratura nascosta da una cartella decorata con elementi in laterizio
- 5: Esempio di tipologia di buttatoio realizzato con due coppi accoppiati a formare un tubo sporgente
- 6: Esempio di tipologia di buttatoio realizzato con coppo semplice sporgente

Viste le ridotte precipitazioni meteoriche le abitazioni non necessitavano di sistemi di smaltimento delle acque piovane. Gli edifici che oggi presentano gronde e pluviali sono edifici moderni o fortemente trasformati dagli interventi di ristrutturazione realizzati negli anni passati. È necessario che il sistema di raccolta delle acque piovane, con gronda incassata e nascosta e buttatoio, sia conservato dove ancora presente e ripristinato dove manomesso valorizzando una tecnica edilizia antica e autoctona. Gronde in plastica, rame, e laterizi non sono idonee al contesto architettonico in cui ci troviamo, infatti la plastica è un materiale di nuova generazione, il rame è tipico delle zone alpine e appenniniche del nord d'Italia; il laterizio era utilizzato principalmente nel territorio oggetto di analisi, per la realizzazione delle canne fumarie delle cucine e per l'incanalamento dei liquami. Non sono tipiche dell'architettura locale le scossaline in rame o materiali moderni per proteggere i bordi dell'edificio, anticamente si interveniva inserendo un coppo montato a cavallo tra il manto di copertura e il muro.

I tetti, prevalentemente a due spioventi, presentano manto di copertura in coppi e contro-coppi. Si evidenzia come non siano presenti, nell'architettura storica locale, e di conseguenza non valutabili altri tipi di manti di coperture né siano realizzabili tetti piani o terrazze di copertura.

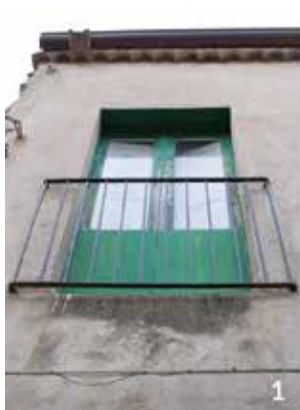
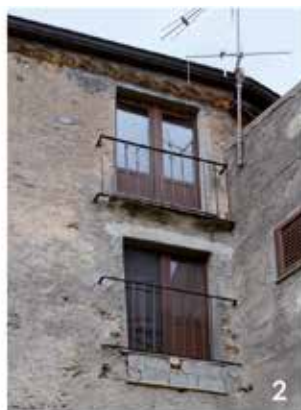
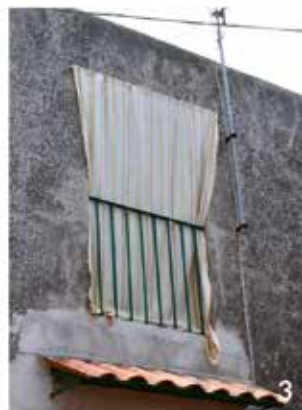
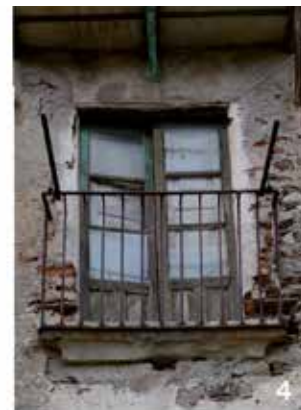
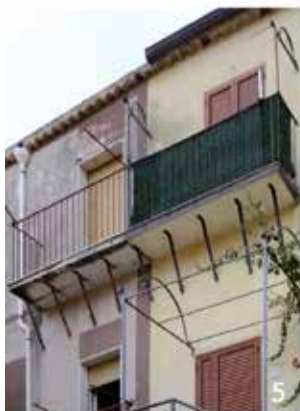
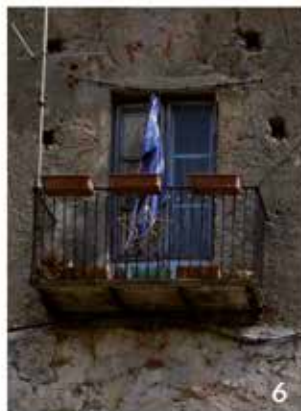
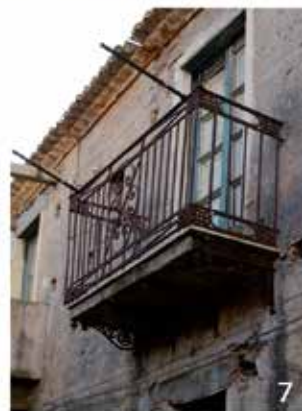
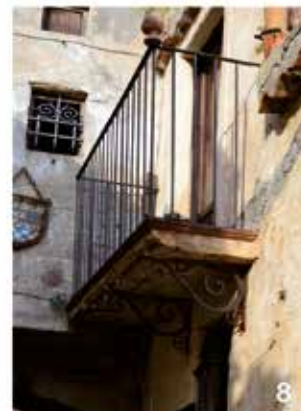
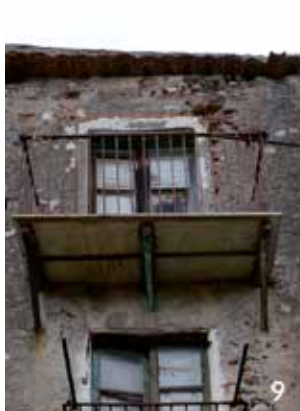
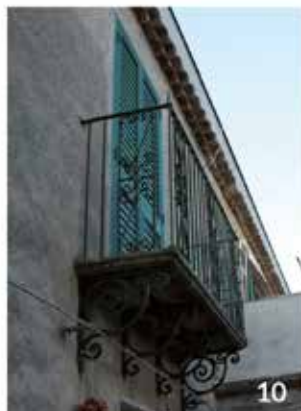
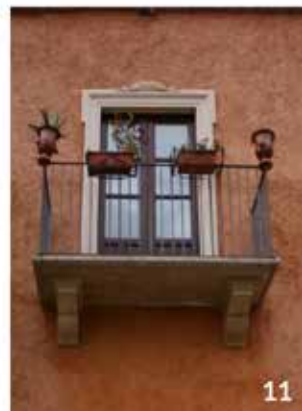
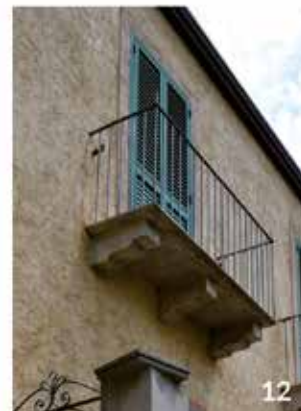
**Analisi dei balconi:**

- 1 - 3: Balconi con ringhiera a petto realizzata con stecche in ferro battuto 4: Balcone con ringhiera a petto realizzata con stecche in ferro battuto provvisto di un piccolo oggetto in pietra arenaria locale in prosecuzione della soglia 5: Balcone a sbalzo in cemento mensolato con staffe in ferro e ringhiera a stecche lisce in ferro battuto 6: Balcone a sbalzo con lastra di marmo, con mensole in aste di ferro e ringhiera a stecche lisce in ferro battuto 7: Balcone a sbalzo in cementina, coperta da lastra in marmo, con mensole decorate in ferro e ringhiera a stecche lisce in ferro battuto 8: Balcone a sbalzo in cemento, coperta da lastra in marmo, con mensole decorate in ferro e ringhiera a stecche lisce in ferro battuto con decorazioni 9: Balcone a sbalzo in marmo, con mensole in ghisa e ringhiera a stecche lisce in ferro battuto. 10: Balcone a sbalzo in marmo, con mensole in ghisa e ringhiera a stecche lisce in ferro battuto con decorazioni 11 - 12: Balcone a sbalzo in pietra, con mensole in pietra e ringhiera a stecche lisce in ferro battuto.

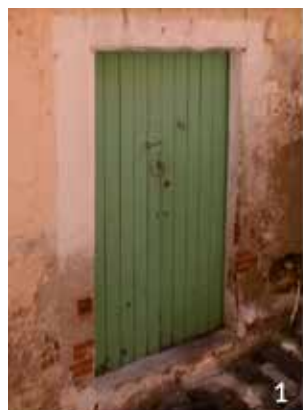
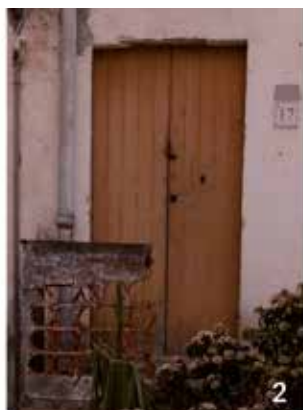
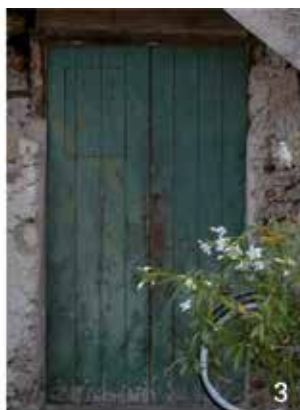
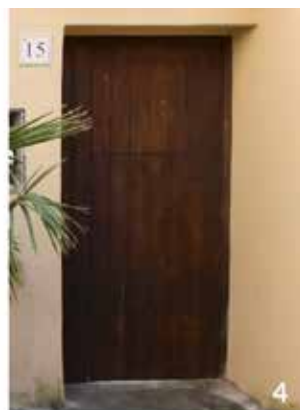
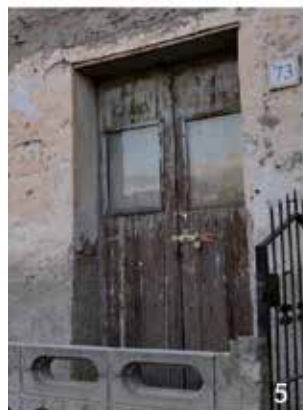
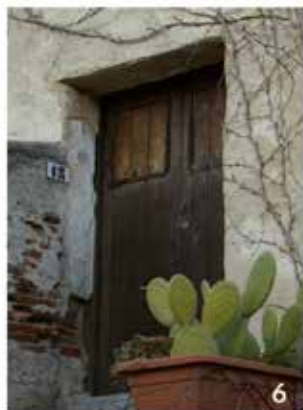
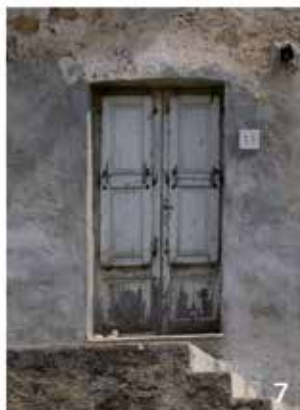
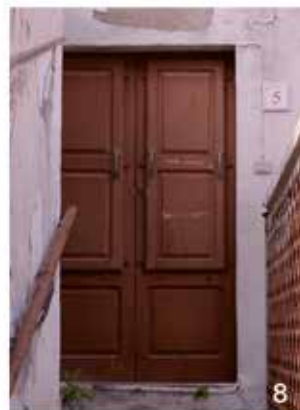
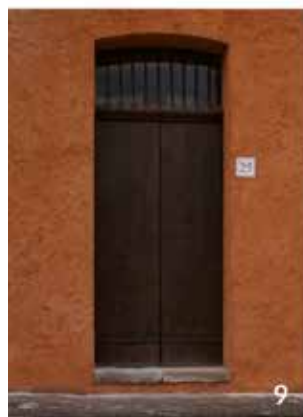
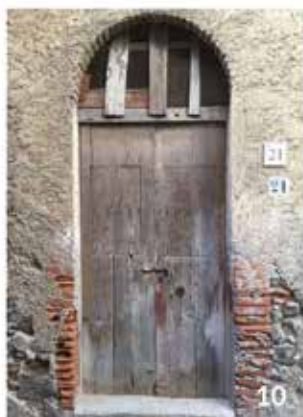
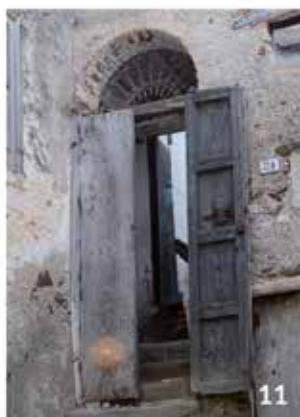
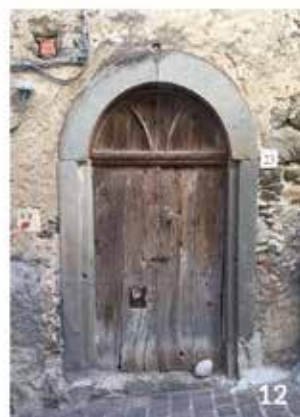
**Analisi delle porte:**

1 - 2: Porte con ante in legno massello piene

10 - 11: Porte con ante in legno massello piene, provviste di sopraluce con centina a tutto sesto

12: Porte con ante in legno massello piene, provviste di sopraluce con centina a tutto sesto

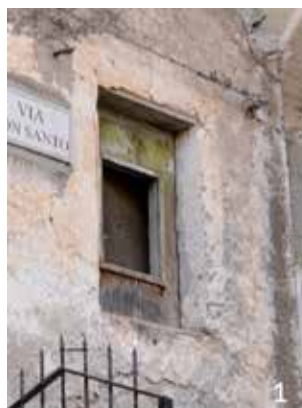
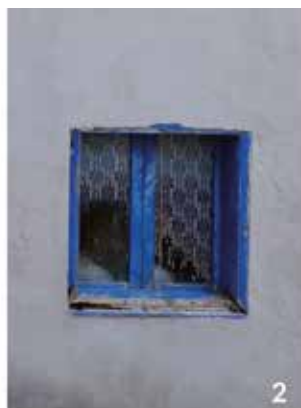
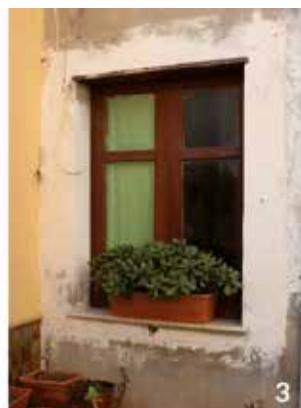
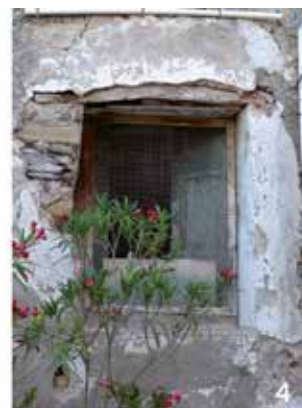
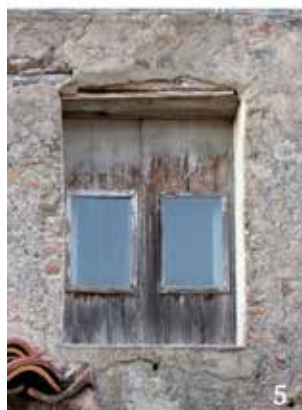
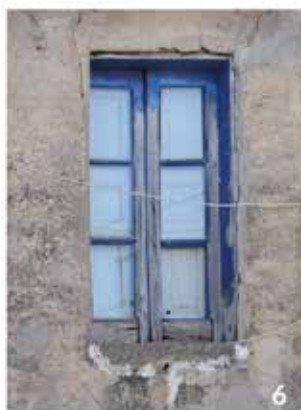
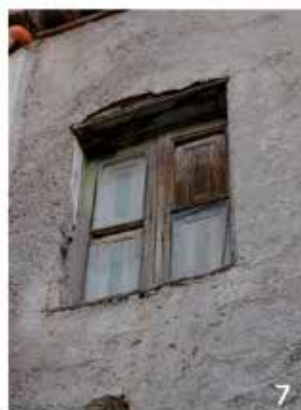
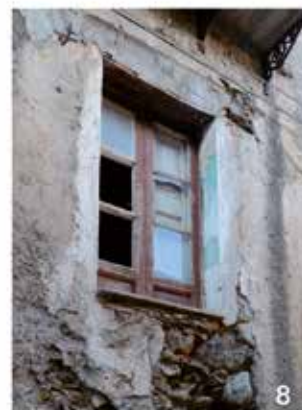
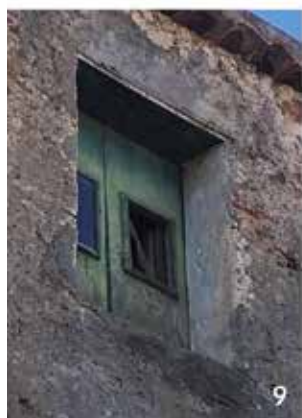
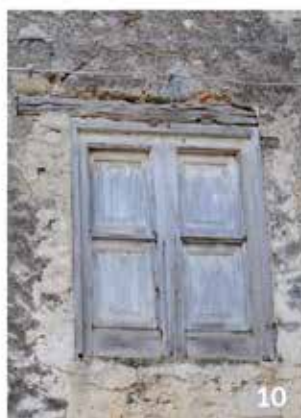
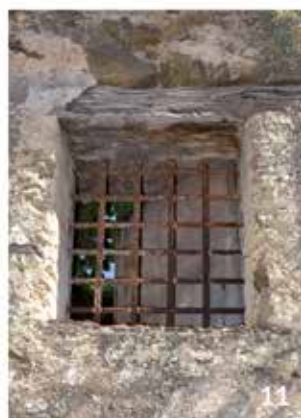
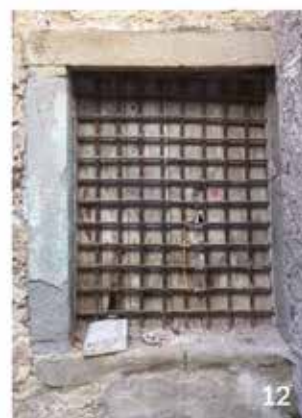
**Analisi delle finestre:**

1: Esempio di finestra con scuri interni ad una apertura centrale

11: Esempi di grate a maglia quadrangolare realizzata con piattine di ferro chiodate

12: Esempio di grata a maglia quadrangolare realizzata con tondini in ferro con nodo alla fiorentina

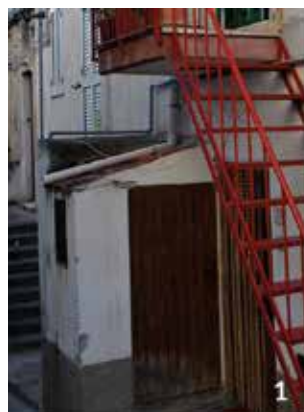
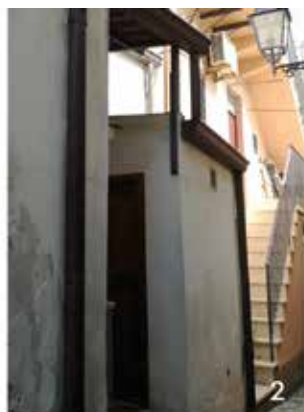
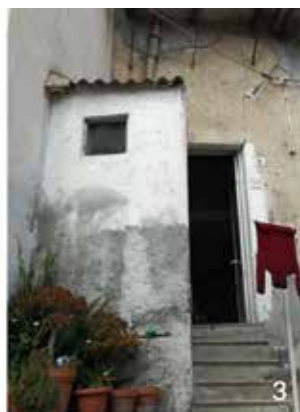
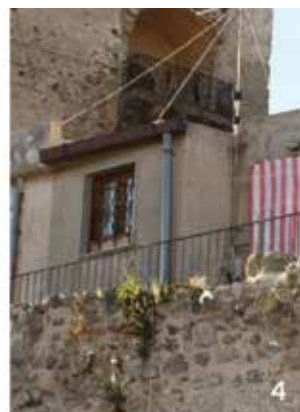
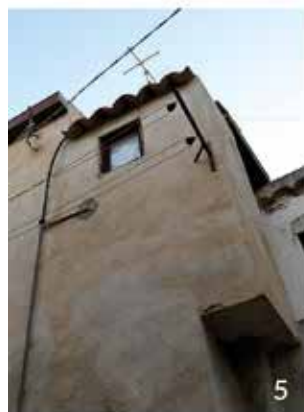
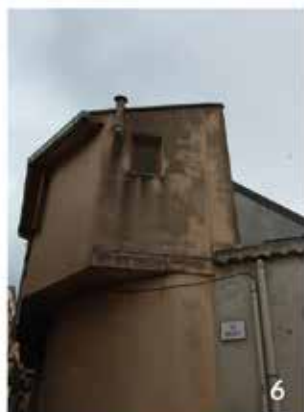
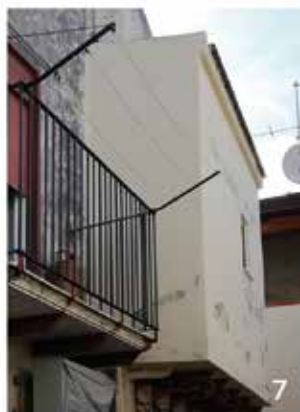
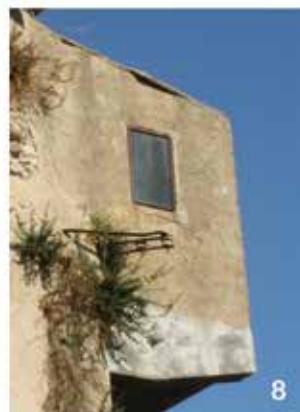
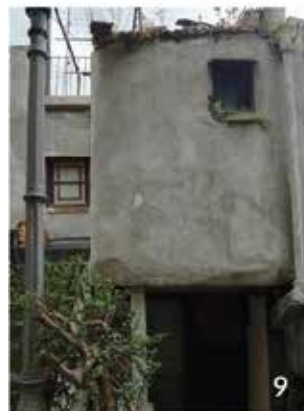
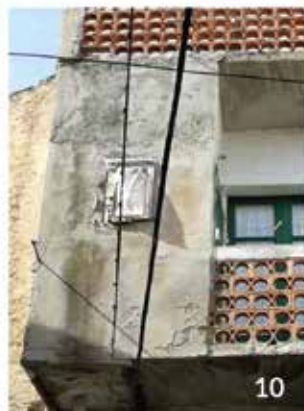
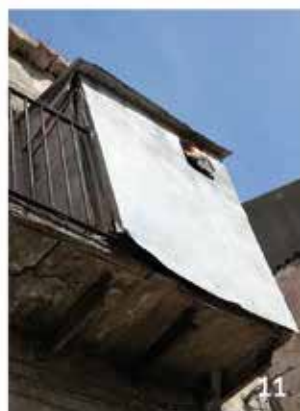
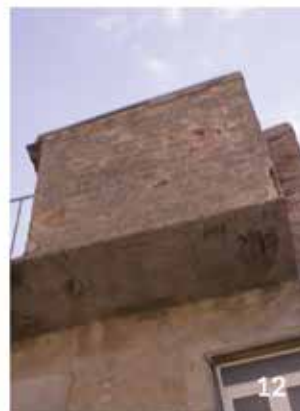
5 - 8: Esempi di tipologie di servizi realizzati esternamente a sbalzo ai piani superiori delle unità edilizie

9 - 12: Esempi di tipologia di servizi realizzati esternamente a sbalzo sui balconi fronte strada delle unità edilizie

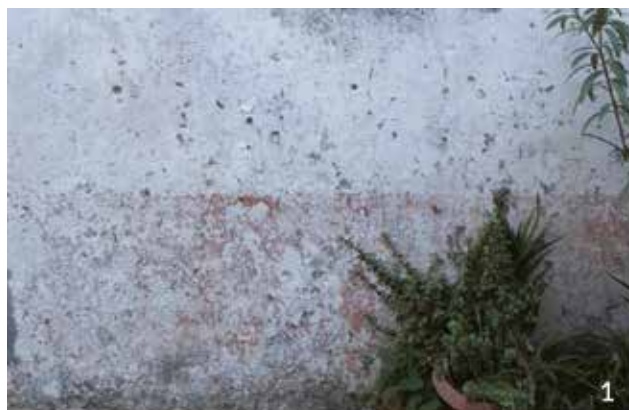
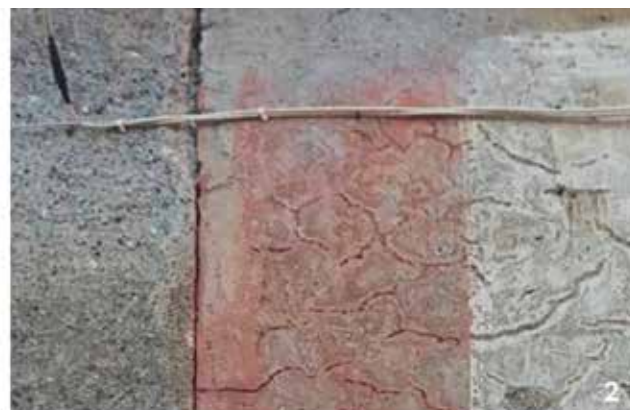
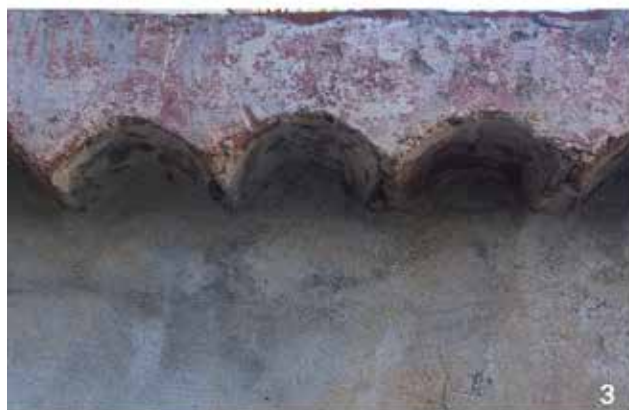
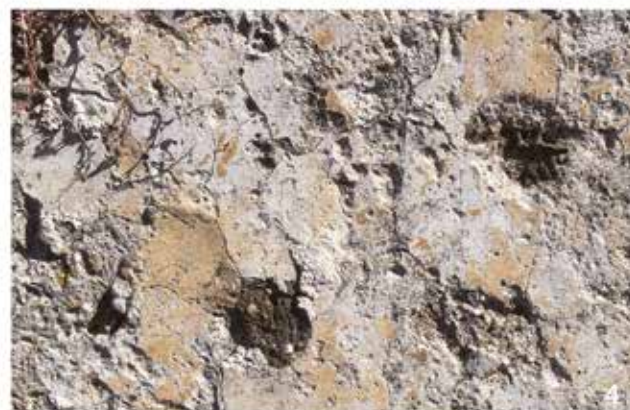
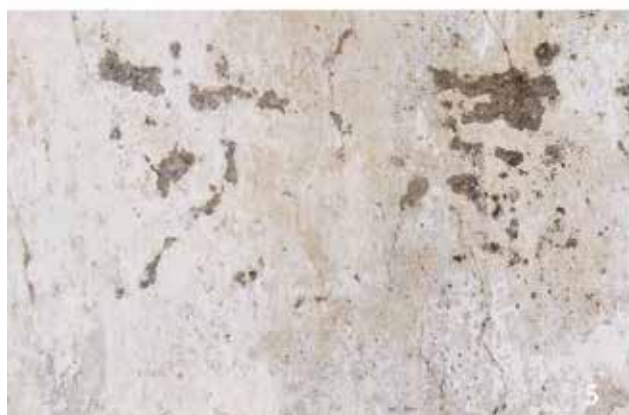
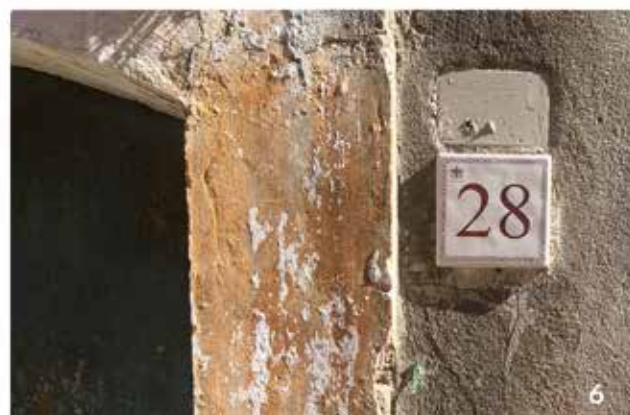
**Analisi colori facciate:**

- 1 - 2: Tipologie di finitura a calce bianca e balza rossa  
3: Tipologia di finitura a calce rossa su gronda esterna incassata  
4: Tipologia di finitura a calce bianca ossidata dal tempo  
5 - 6: Tipologie di finitura a calce bianca.
