**COMUNE DI BROLO**

## **STUDIO PER FAVORIRE IL RECUPERO DEL PATRIMONIO EDILIZIO DI BASE DEL CENTRO STORICO DI BROLO**

# **RELAZIONE TECNICA**

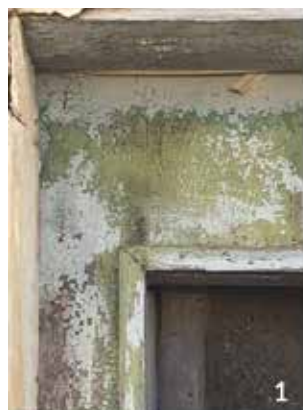
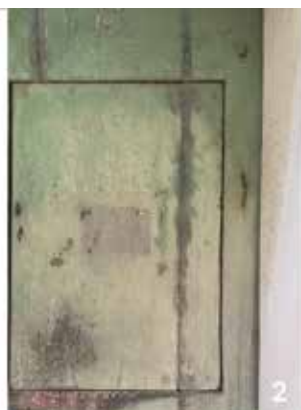
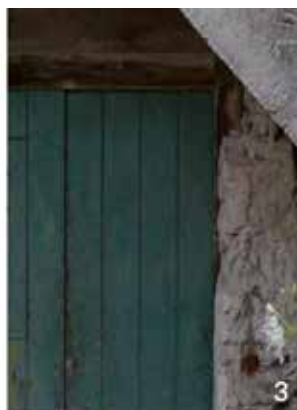
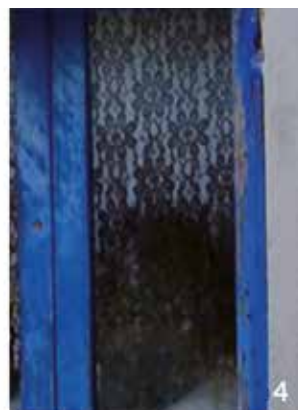
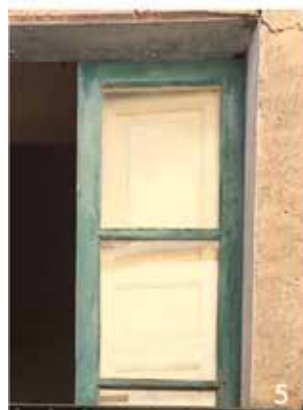
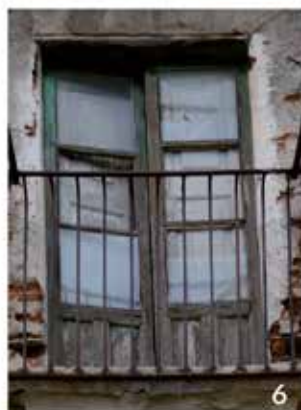
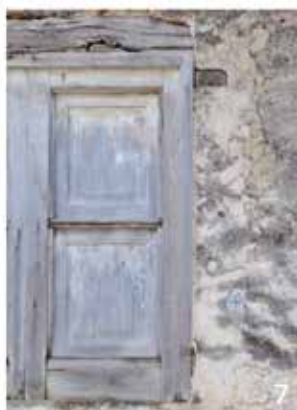
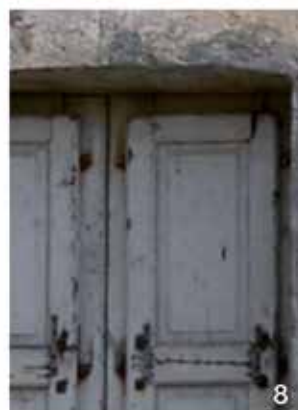
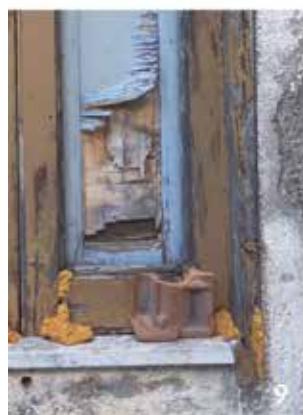
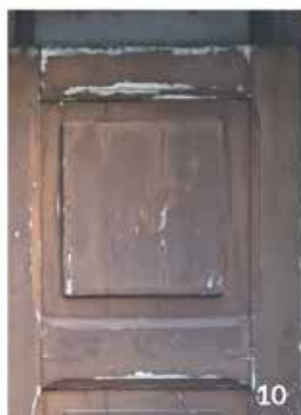
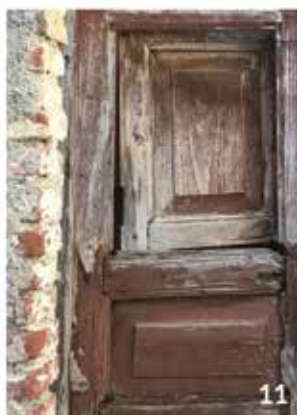
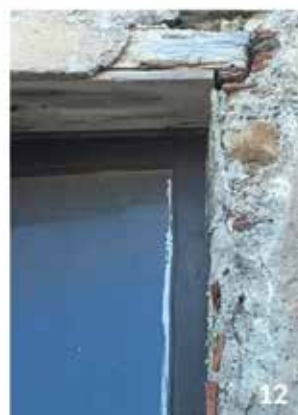
**Analisi colori degli infissi:**

1 - 4: Esempi di tipologie di infissi in legno colorati con variazioni di vernice verde

7 - 8: Esempi di tipologie di infissi in legno colorati con variazioni di vernice bianca per gli scuri

9 - 12: Esempi di tipologie di infissi in legno colorati con variazioni di vernice marrone

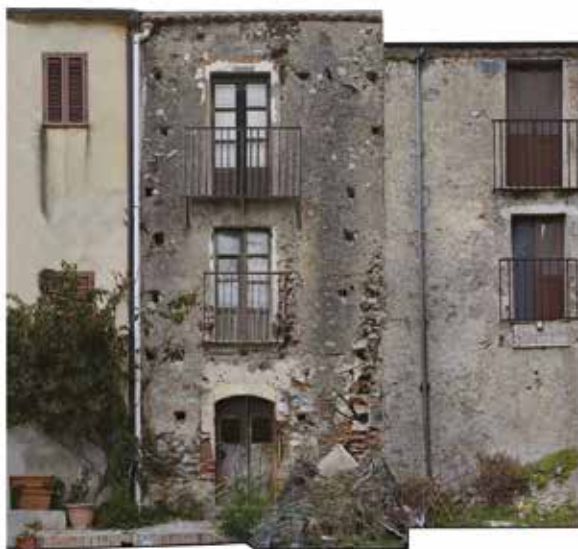
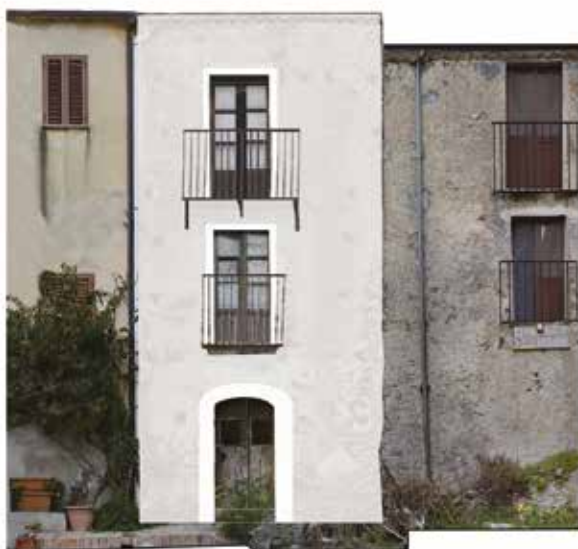
***Ipotesi d'intervento:***  
*Esempio di ipotesi di restauro e risanamento conservativo di un fronte*

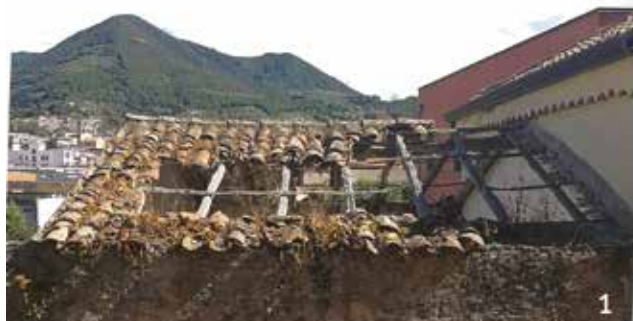
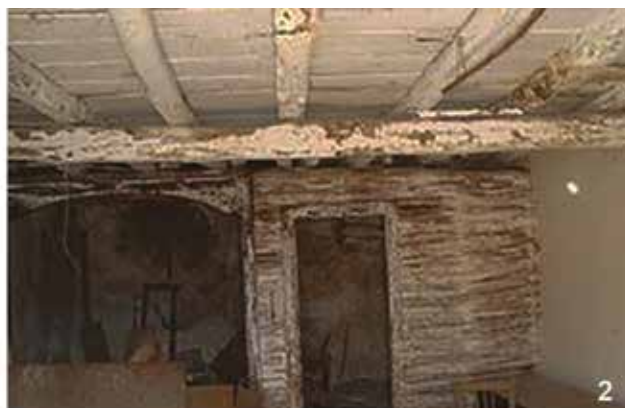
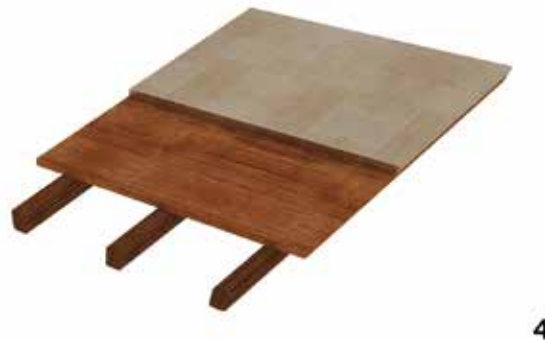
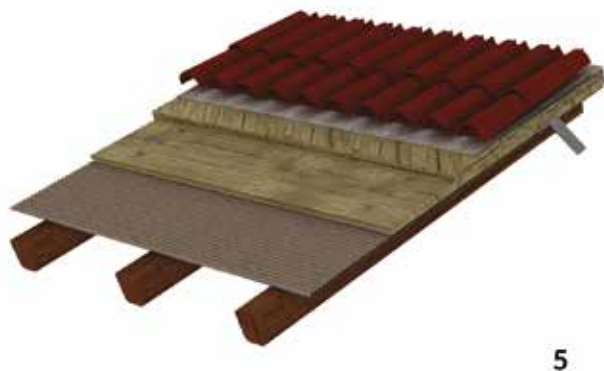
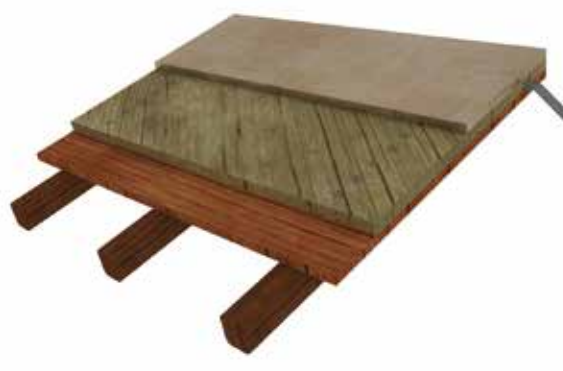
5: Ipotesi di intervento di consolidamento del solaio di copertura con aggiunta di due tavolati di legno incrociati a 45 gradi e strato di isolante tra questi e i coppi

6: Ipotesi di intervento di consolidamento del solaio interpiano con aggiunta di tavolato incrociato in legno e imbullonato alle travi

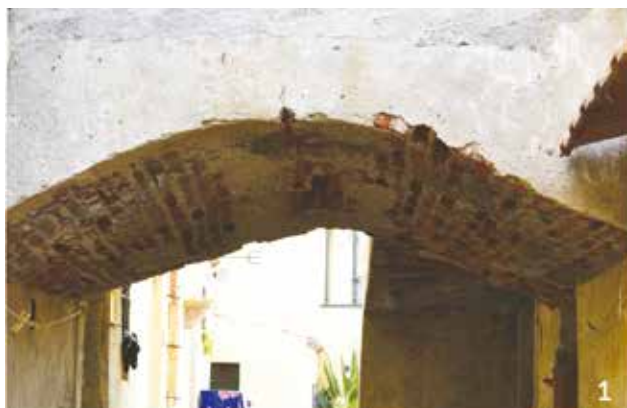
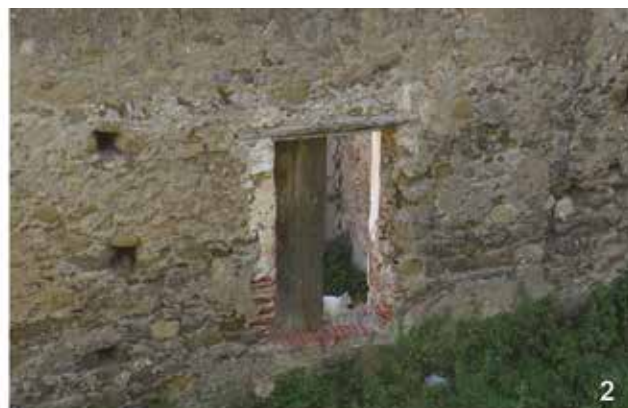
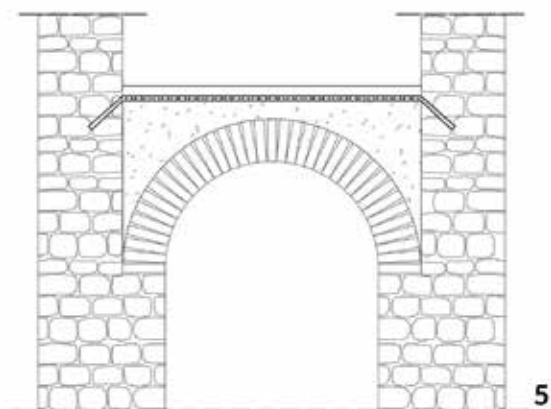
**Analisi tecnologica volte e murature:**

- 1: Esempio di volta in mattoni
- 2: Esempio di muratura in pietra a sacco
- 3: Schematizzazione volta
- 4: Schematizzazione muratura
- 5: Schematizzazione dell'ipotesi di intervento di consolidamento della volta con aggiunta di rete elettrosaldata ancorata in corrispondenza del solaio interpiano
- 6: Schematizzazione dell'ipotesi di intervento di consolidamento della muratura con aggiunta di (A) diafani ed (B) iniezioni di malta

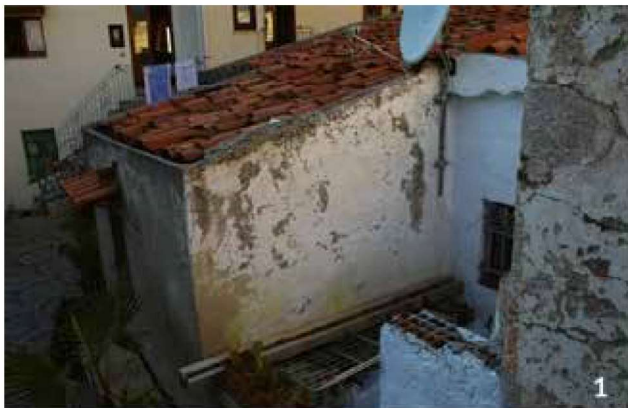
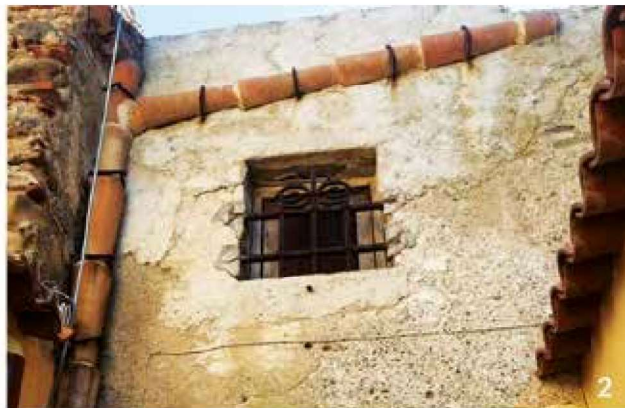
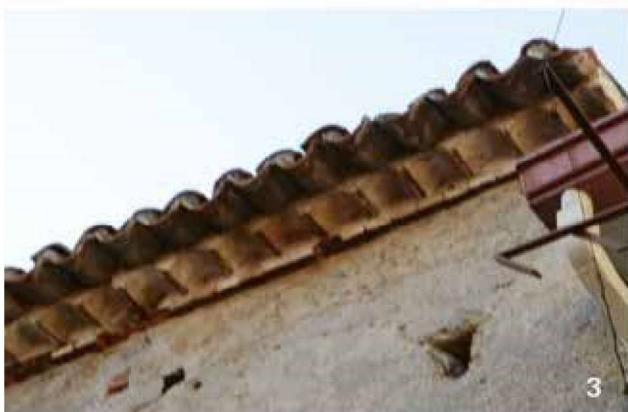
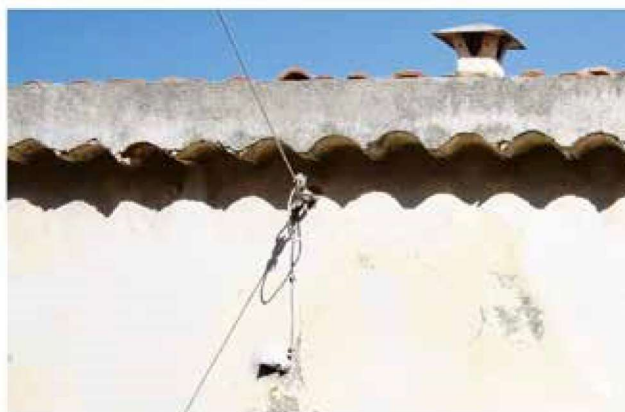
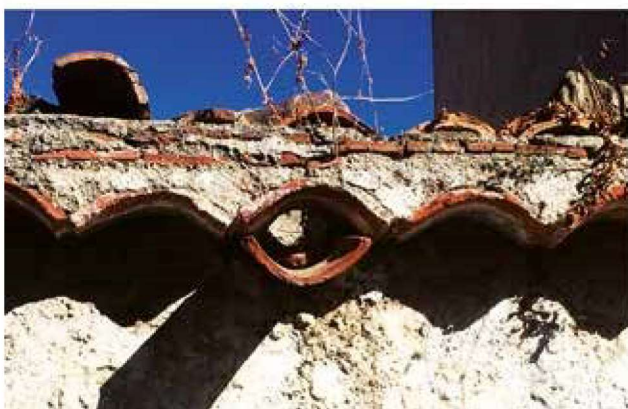
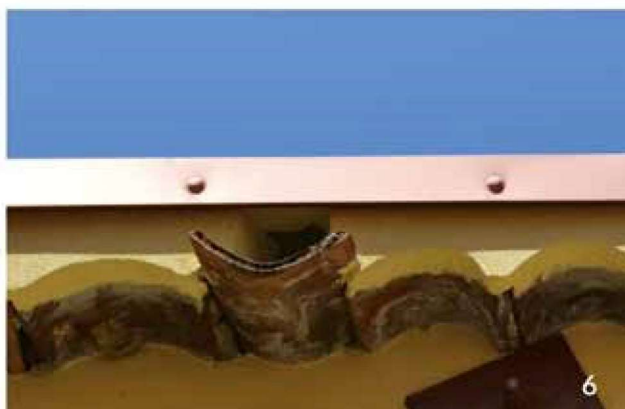
5: Esempio di tipologia di buttatoio realizzato con due coppi accoppiati a formare un tubo sporgente

6: Esempio di tipologia di buttatoio realizzato con coppo semplice sporgente

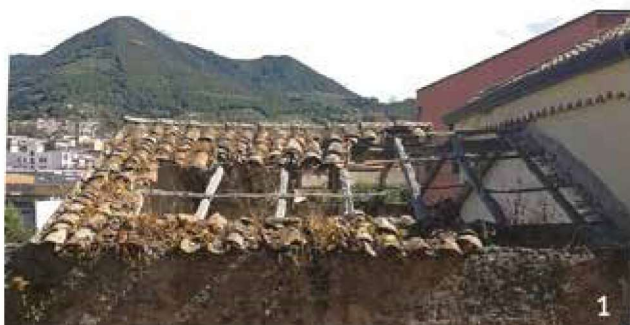
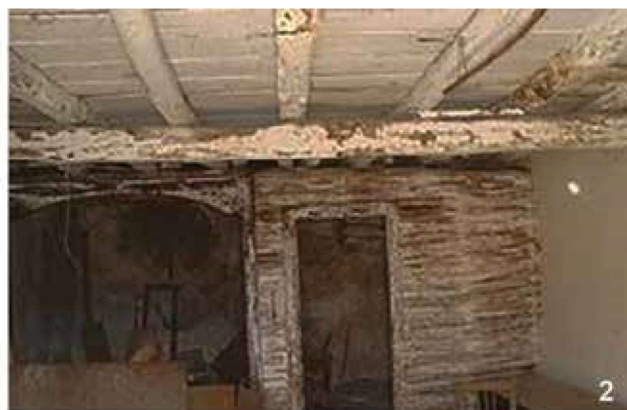
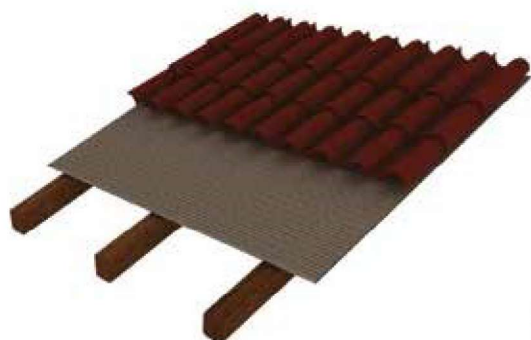
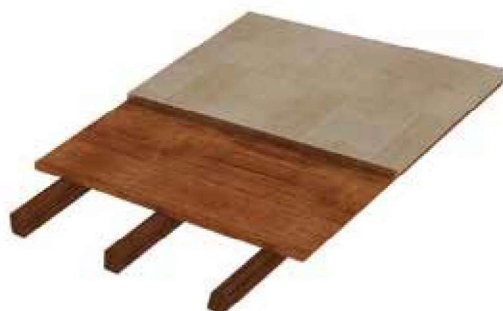
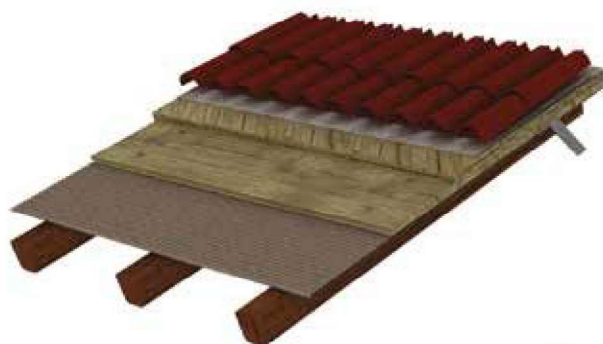
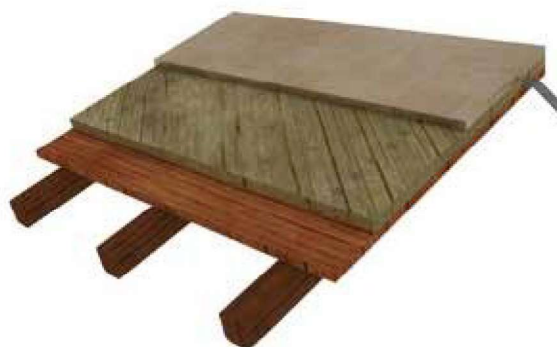
## *Analisi tecnologica copertura e solai:*

5: Ipotesi di intervento di consolidamento del solaio di copertura con aggiunta di due tavolati di legno incrociati a 45 gradi e strato di isolante tra questi e i coppi

6: Ipotesi di intervento di consolidamento del solaio interpiano con aggiunta di tavolato incrociato in legno e imbullonato alle travi

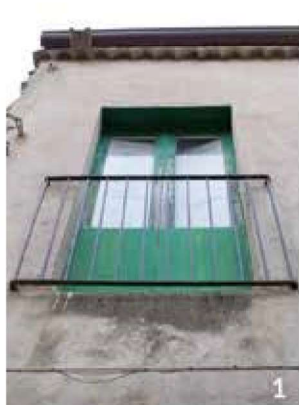
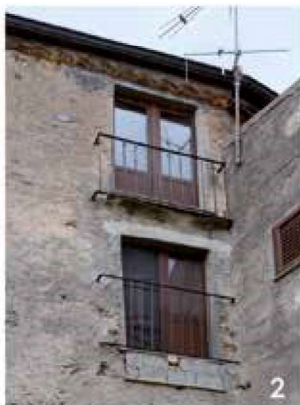
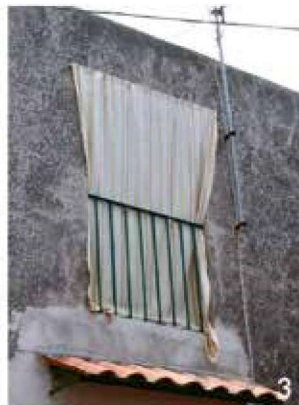
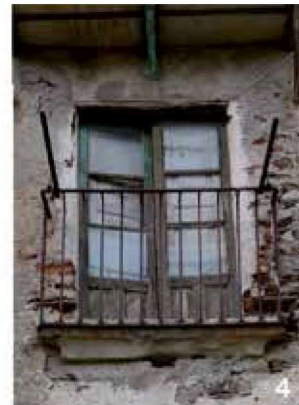
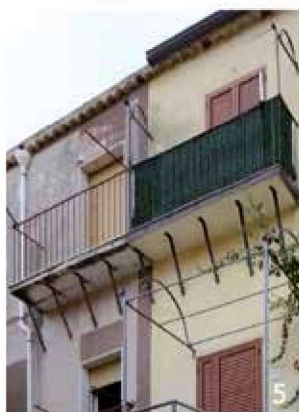
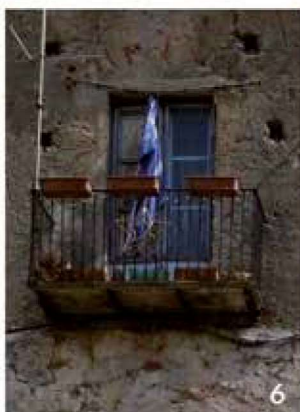
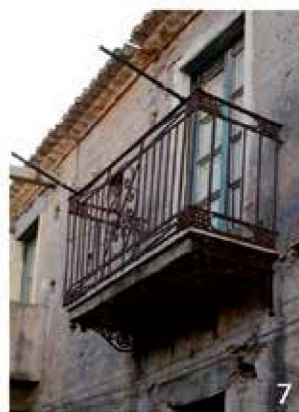
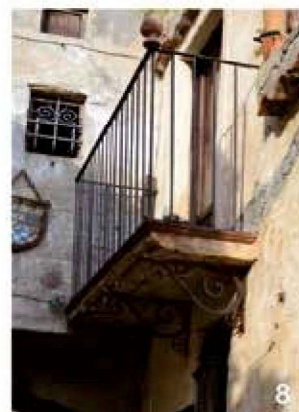
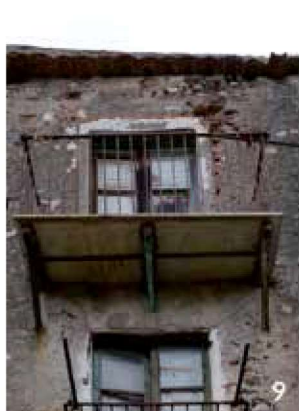
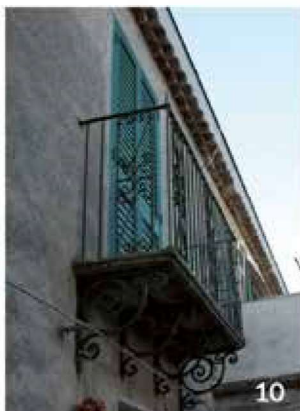
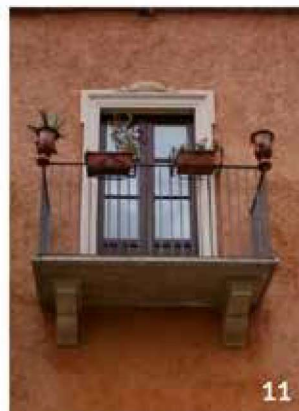
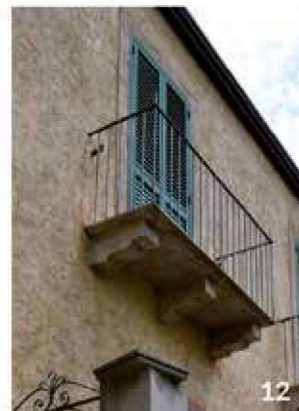
## Analisi dei balconi:

- 1 - 3: Balconi con ringhiera a petto realizzata con stecche in ferro battuto 4: Balcone con ringhiera a petto realizzata con stecche in ferro battuto provvisto di un piccolo aggetto in pietra arenaria locale in prosecuzione della soglia 5: Balcone a sbalzo in cemento mensolato con staffe in ferro e ringhiera a stecche lisce in ferro battuto 6: Balcone a sbalzo con lastra di marmo, con mensole in aste di ferro e ringhiera a stecche lisce in ferro battuto 7: Balcone a sbalzo in cementina, coperta da lastra in marmo, con mensole decorate in ferro e ringhiera a stecche lisce in ferro battuto 8: Balcone a sbalzo in cemento, coperto da lastra in marmo, con mensole decorate in ferro e ringhiera a stecche lisce in ferro battuto con decorazioni 9: Balcone a sbalzo in marmo, con mensole in ghisa e ringhiera a stecche lisce in ferro battuto. 10: Balcone a sbalzo in marmo, con mensole in ghisa e ringhiera a stecche lisce in ferro battuto con decorazioni 11 - 12: Balcone a sbalzo in pietra, con mensole in pietra e ringhiera a stecche lisce in ferro battuto.

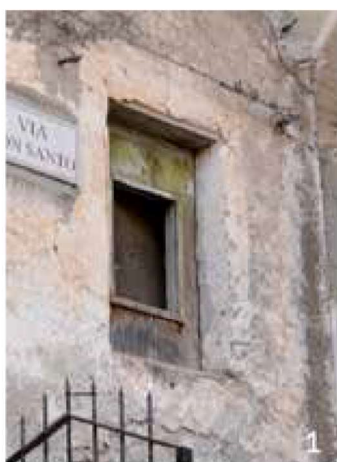
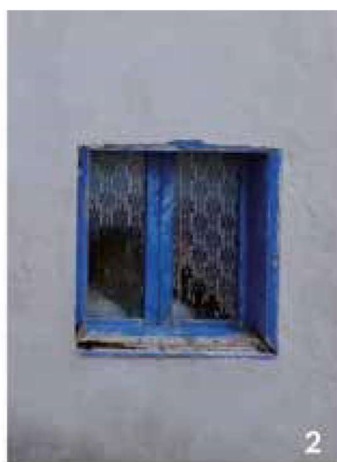
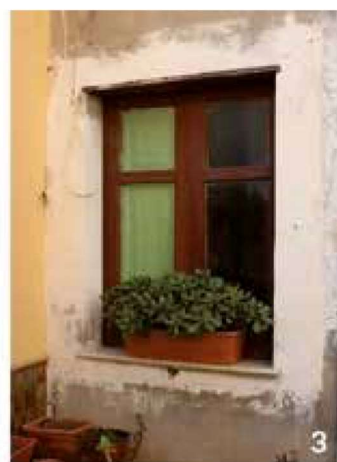
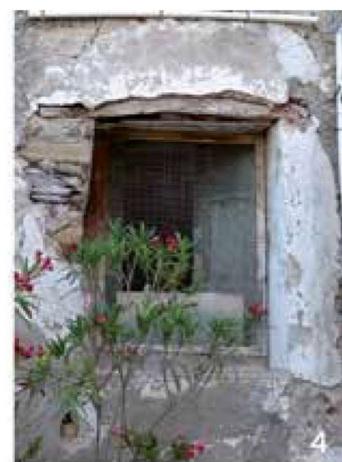
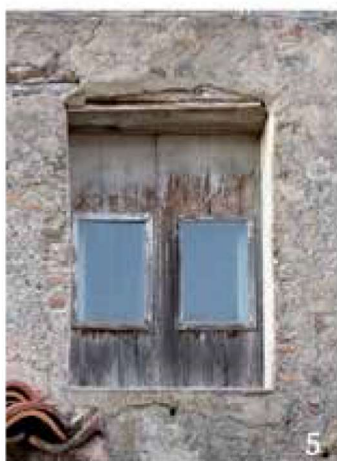
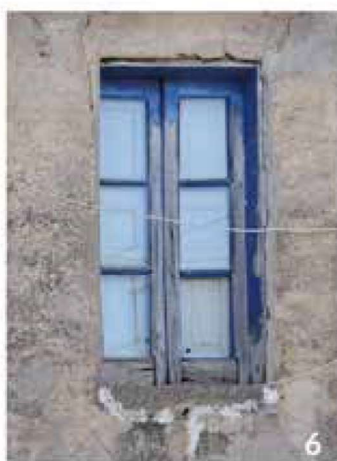
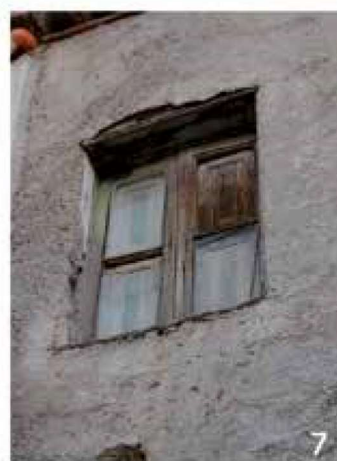
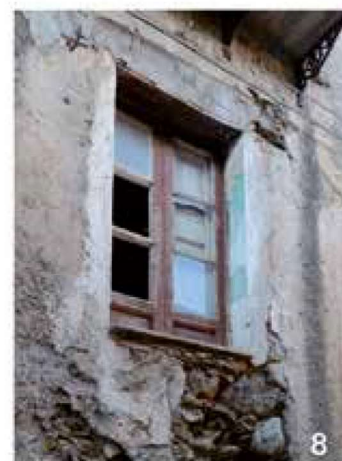
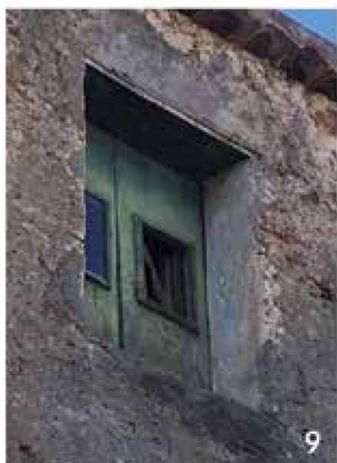
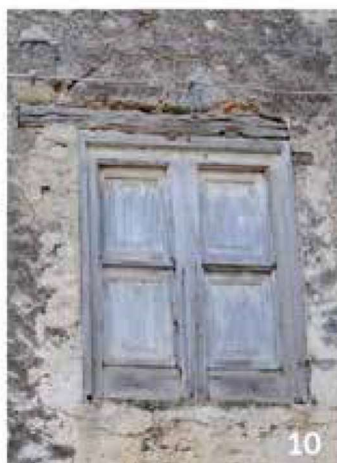
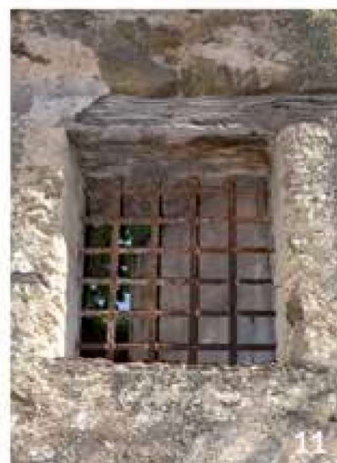
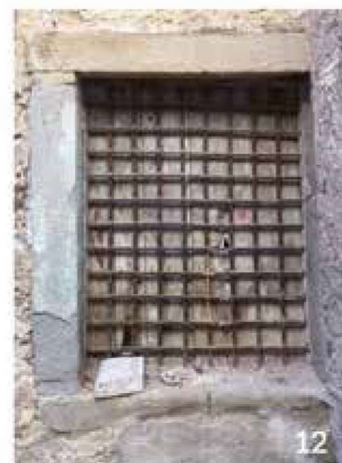
## ***Analisi delle finestre:***

*11: Esempi di grate a maglia quadrangolare realizzata con piattine di ferro chiodate*

*12: Esempio di grata a maglia quadrangolare realizzata con tondini in ferro con nodo alla fiorentina*

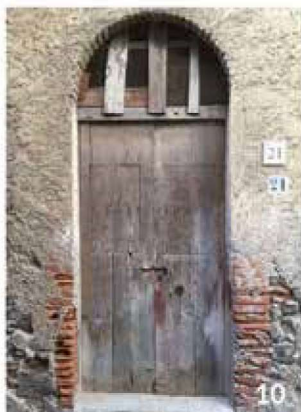
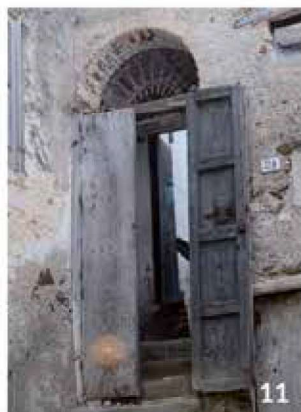
*10 - 11: Porte con ante in legno massello piene, provviste di sopraluce con centina a tutto sesto*

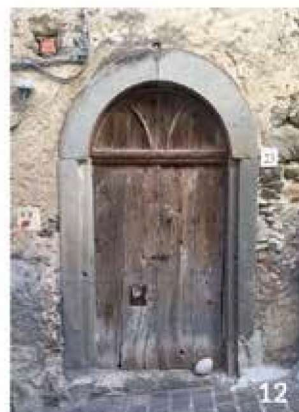
*12: Porte con ante in legno massello piene, provviste di sopraluce con centina a tutto sesto*

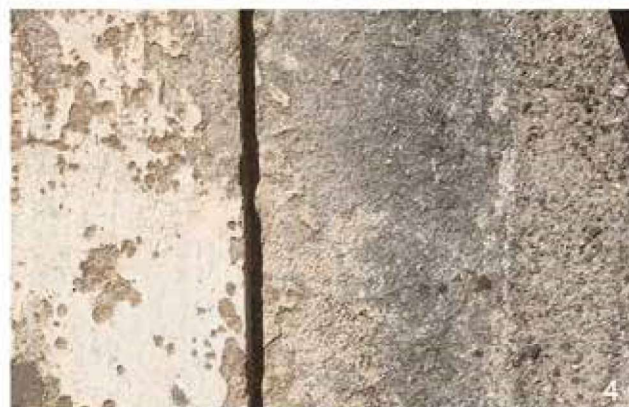
4: Esempio di intonaco con malta di calce e finitura sullo stipite in latte di calce

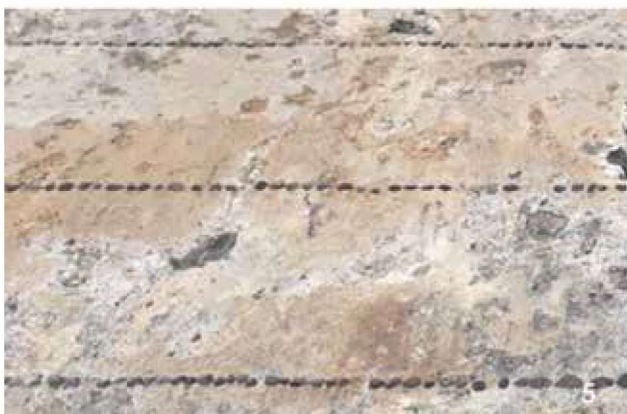
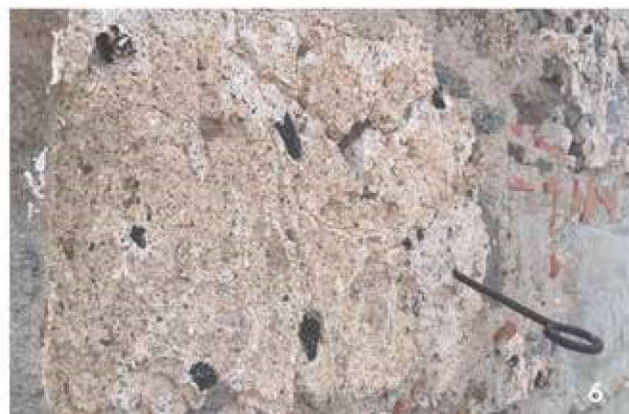
5 - 6: Esempio di intonaco bianco decorato a motivi geometrici con pillole di ciottoli di fiume e di pietra lavica

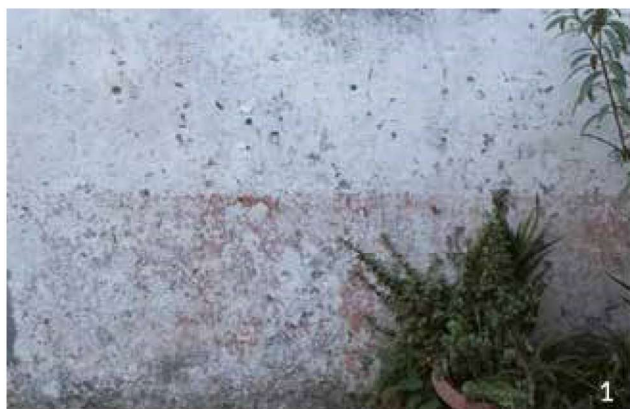
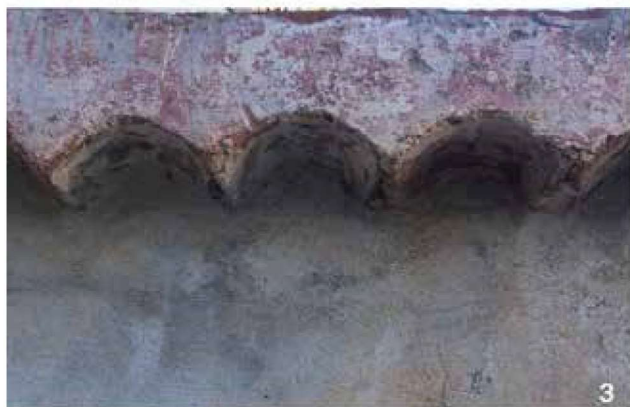
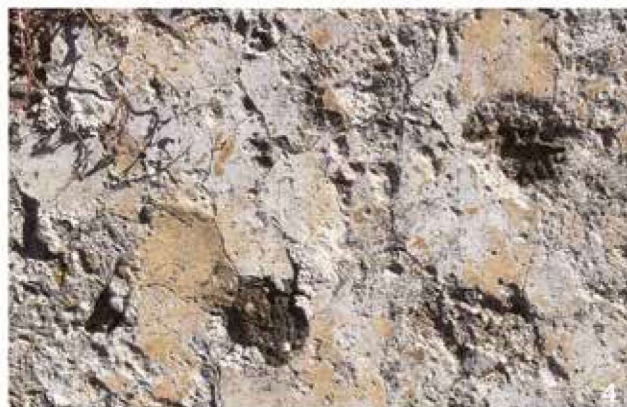
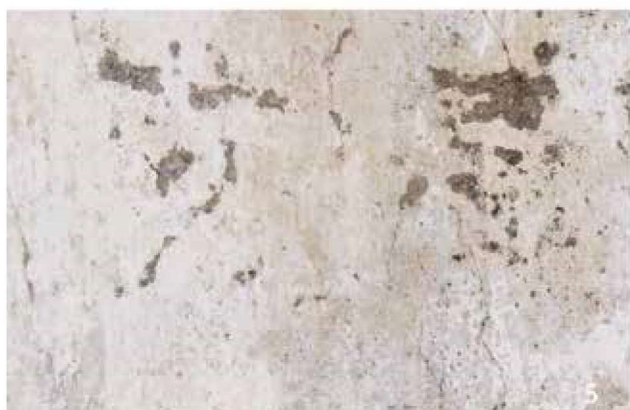
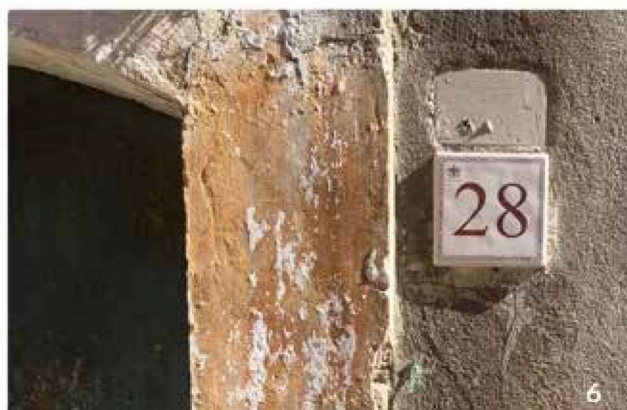
- 1 - 2: Tipologie di finitura a calce bianca e balza rossa*  
*3: Tipologia di finitura a calce rossa su gronda esterna incassata*  
*4: Tipologia di finitura a calce bianca ossidata dal tempo*  
*5 - 6: Tipologie di finitura a calce bianca.*

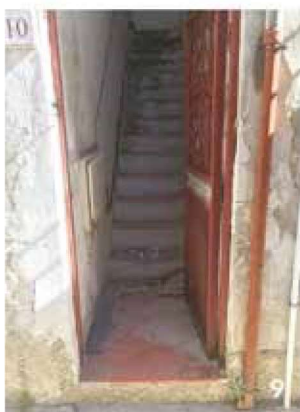
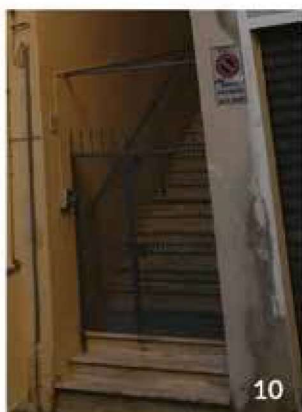
*9 - 10: Esempio di tipologia di scale inglobate tra due edifici*

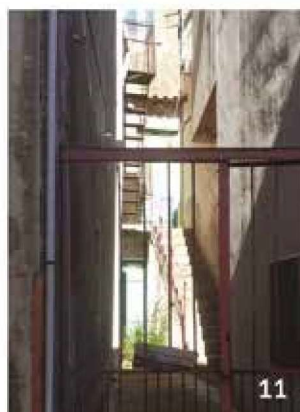
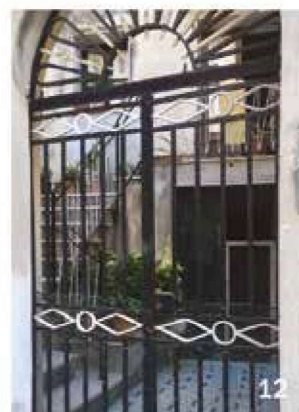
*11 - 12: Esempio di tipologia di scala su corte interna*

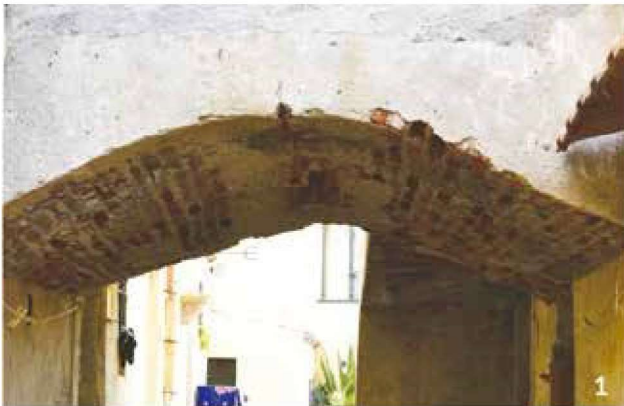
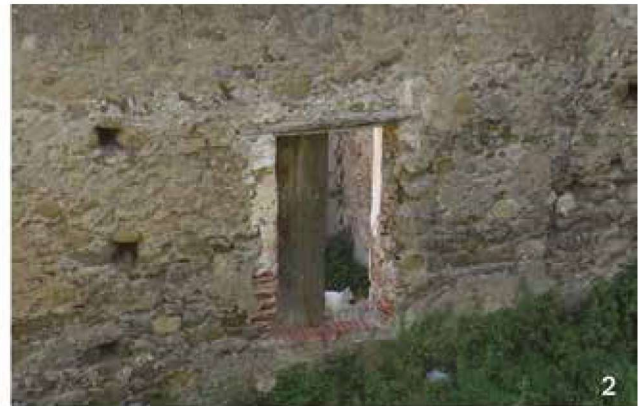
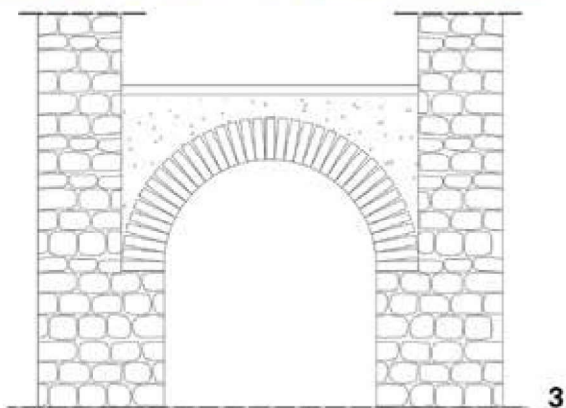
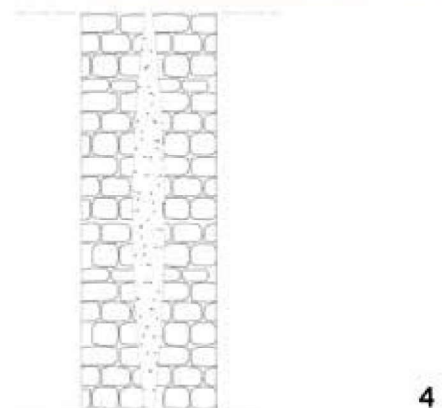
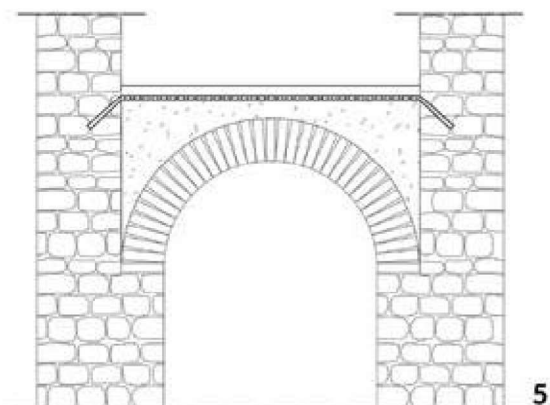
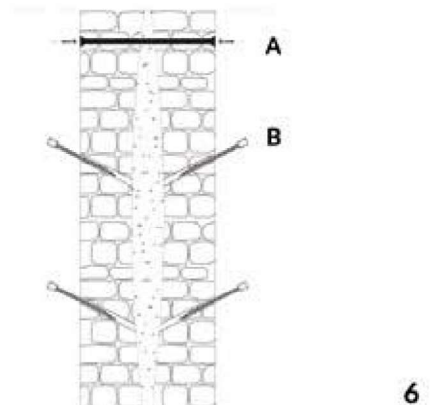
## *Analisi tecnologica volte e murature:*

- 1: Esempio di volta in mattoni
- 2: Esempio di muratura in pietra a sacco
- 3: Schematizzazione volta
- 4: Schematizzazione muratura
- 5: Schematizzazione dell'ipotesi di intervento di consolidamento della volta con aggiunta di rete elettrosaldata ancorata in corrispondenza del solaio interpiano
- 6: Schematizzazione dell'ipotesi di intervento di consolidamento della muratura con aggiunta di (A) diaframi ed (B) iniezioni di malta
